Caracterización geomorfológica y análisis de la evolución del deslizamiento rotacional de Andoin, Sierra de Entzia (País Vasco)

Geomorphological characterization and analysis of rotational landslide evolution at Andoin, Sierra de Entzia (Basque Country)

Ormaetxea, O. ⁽¹⁾; Barroso, J.C. ⁽²⁾; Sáenz de Olazagoitia, A. ⁽¹⁾

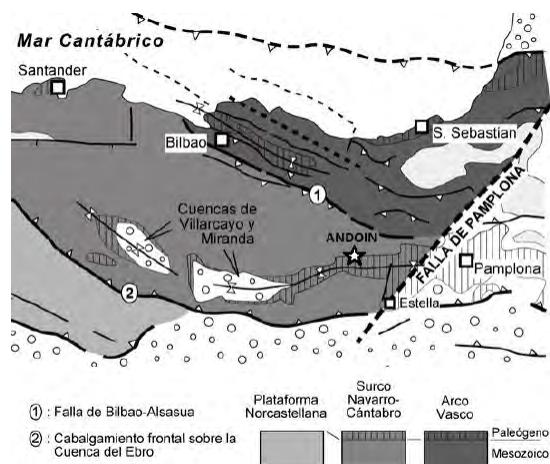
Figura 1: Mapa de los dominios geológicos y principales deformaciones de la *Cuenca Vasco-Cántabrica* y localización de la ladera de Andoin. Fuente: Barnolas y Pujalte, 2004.

Figure 1: Map of the geological domains and main deformations of the *Basque-Cantabrian Basin* and hillside location of Andoin. Source: Barnolas and Pujalte, 2004.

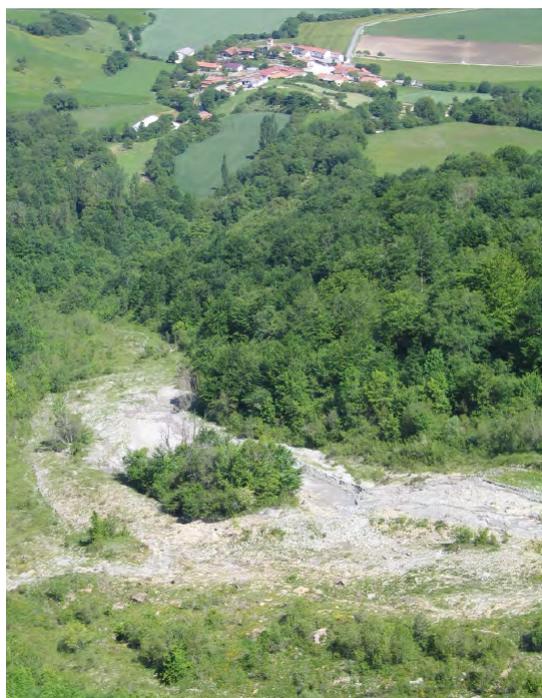
Figura 2: Imagen de la ladera de Andoin en la que se aprecia la zona afectada por el deslizamiento y la diversidad de manchas de vegetación en la misma (foto de 29/05/2012).

Figure 2: The Andoin landslide is shown in the foreground and the diversity of the vegetation spots (picture taken in 29/05/2012).

área de deslizamiento con menor actividad se desarrollan arbustos espinosos (*Crataegus monogyna* y *laevigata*, *Prunus spinosa*, *Rosa spp.*) y zarzales (*Rubus ulmifolius* y *Tamus communis*), mientras que en la zona de deflación y más activa, hay arbustos muy diseminados de *Alnus glutinosa*, *Salix Alba* y *S. Atrocinera*, *Cornus sanguínea*, *Fraxinus excelsior* o *Corylus avellana* y allí donde se producen flujos del material margoso, al desecarse, emergen con profusión *Equisetum telmateia* y *Tussilago fáfara* (Figura 2).

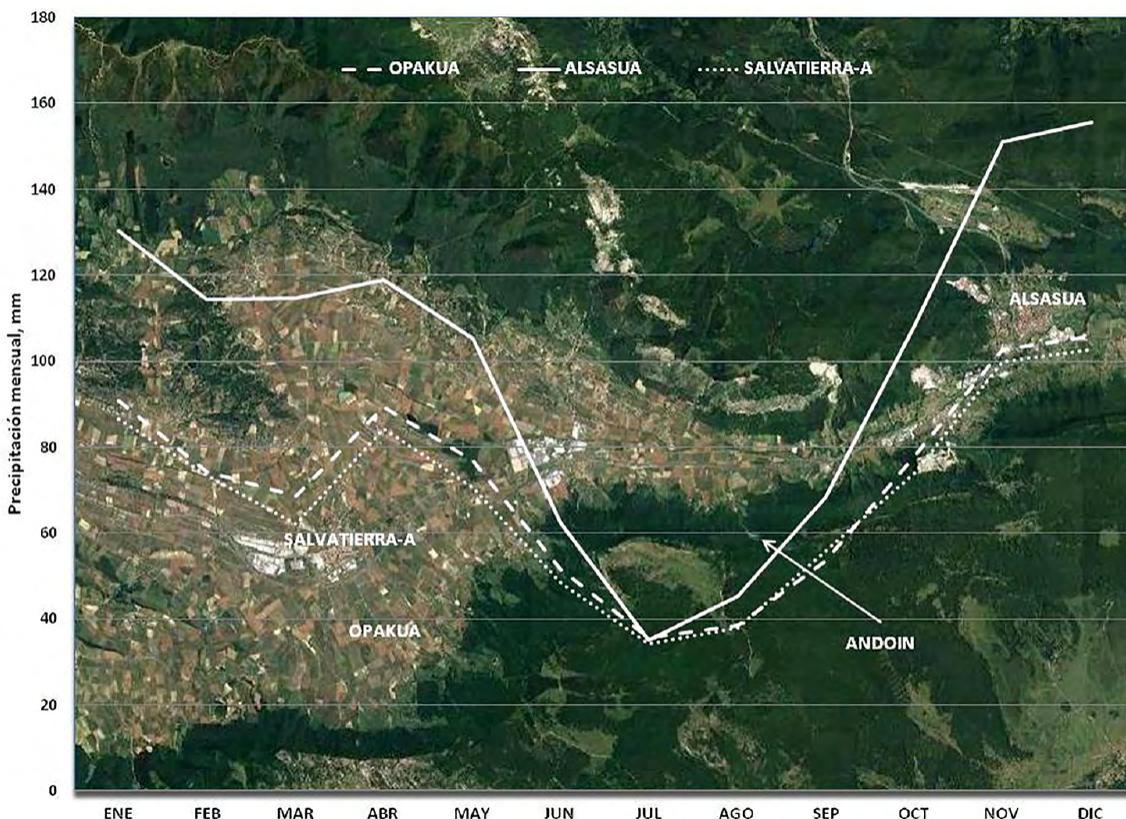
Figura 3: Localización de las estaciones pluviométricas más cercanas a Andoin (Alsasua, Salvatierra-Agurain, Opakua) y precipitación mensual de las mismas.

Figure 3: Location of the rainfall stations closest to Andoin (Alsasua, Salvatierra-Agurain, Opakua) and their monthly rainfalls.

fiogeográfica y así, en el entorno más próximo del área de estudio mientras al este, el observatorio de Alsasua (42° 52' 24" N-2° 10' 48" E, 525 m, valle de La Burunda) registra 1.232 mm de media anual; al oeste, a similar distancia, aproximadamente 9 km, en la Llanada Alavesa, Opakua (42° 49' 48" N-2° 21' 36" E, 674 m) o Salvatierra-Agurain (42° 51' 00" N-2° 23' 24" E, 590 m) no superan los 900 mm (Opakua, 867 mm y Salvatierra-A, 829 mm) (González-Hidalgo *et al.*, 2011); si bien, en todos los casos se registran dos máximos, uno en invierno y otro en abril-mayo (Figura 3).

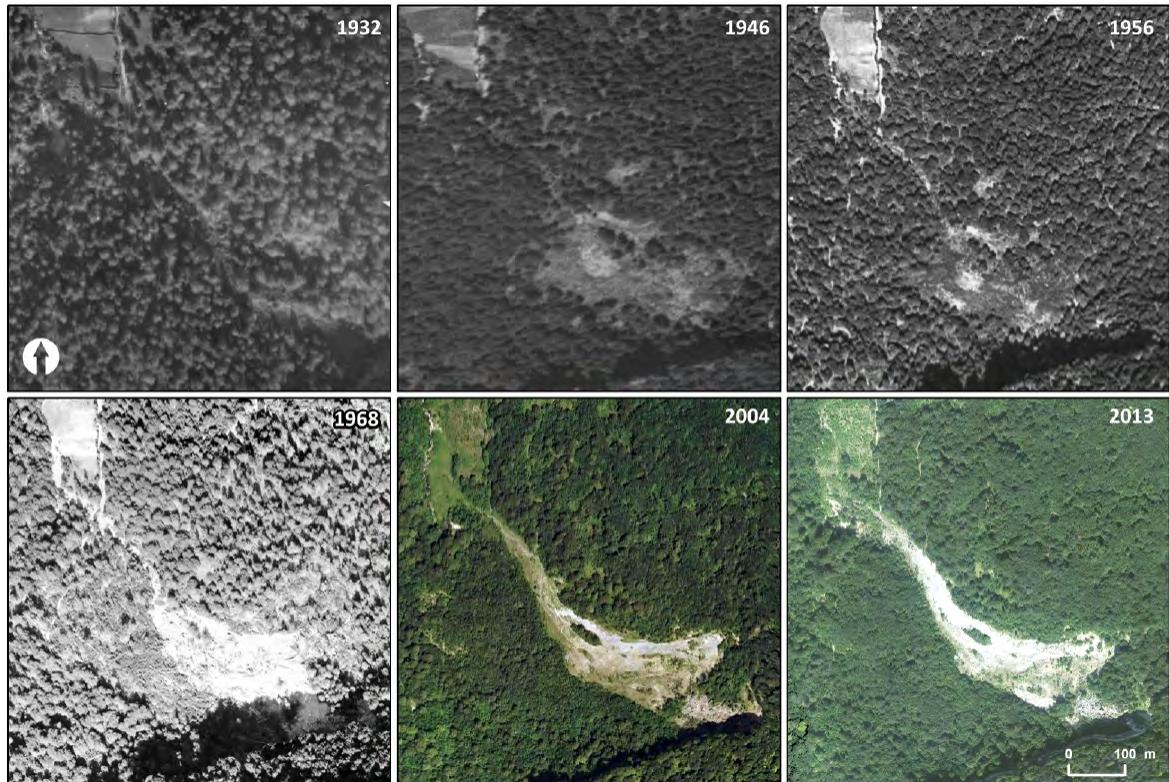
Figura 4: Fotografías aéreas que muestran la evolución de la inestabilidad desde 1932.
 Figure 4: Aerial photographs showing the evolution of the unstable area since 1932.

El análisis temporal de las fotografías aéreas muestra cómo ya en 1932 es reconocible un estrecho corredor sin vegetación arbórea que se inicia a los pies del escarpe (Figura 4). En 1946 el área de inestabilidad aumenta ocupando 4 ha aproximadamente y manteniéndose 10 años después. En cambio, en la imagen de septiembre de 1968 es apreciable el desprendimiento de rocas de la cabecera con una amplia área sin vegetación que corresponde a la masa deslizada y un flujo que llega hasta el cauce del arroyo. Las sucesivas imágenes de la última década han permitido reconocer el carácter dinámico de este proceso que actualmente tiene una longitud de 750 m y como ya se ha adelantado, 7 ha de superficie.

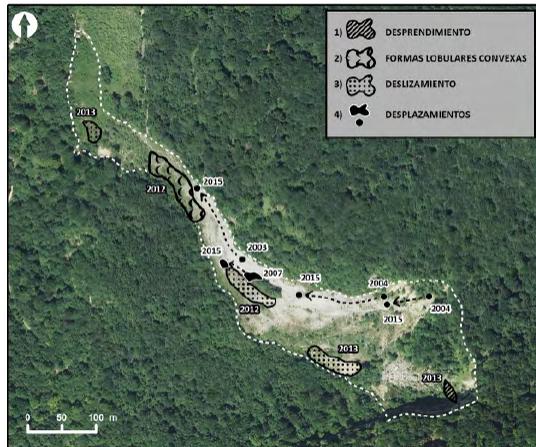
Figura 5: Mapa mostrando los cambios observados desde 2003 en ortofotografía aérea y corroborados en trabajo de campo. Se indican los cambios y la fecha de su detección.

Figure 5: Map showing the changes observed since 2003 in aerial orthophoto and corroborated by fieldwork. Types of change and dates thereof are indicated.

En el análisis de las ortofotografías de la última década y atestiguado en campo se observa para esa escala la evolución de diferentes cuerpos del movimiento (Figura 5): el desplazamiento de la colada de flujo (Desplazamiento entre 2003-2015), la aparición de nuevas formas en pando (Formas lobulares convexas en 2012), el desgarro y transporte de diferentes islas con suelo y vegetación por deslizamiento (Desplazamientos entre 2004-2015 y 2007-2015) o la aparición de nuevos deslizamientos (Deslizamientos en 2012 y 2013) y desprendimientos (Desprendimiento en 2013) que indican su carácter activo e informan sobre su alta movilidad.

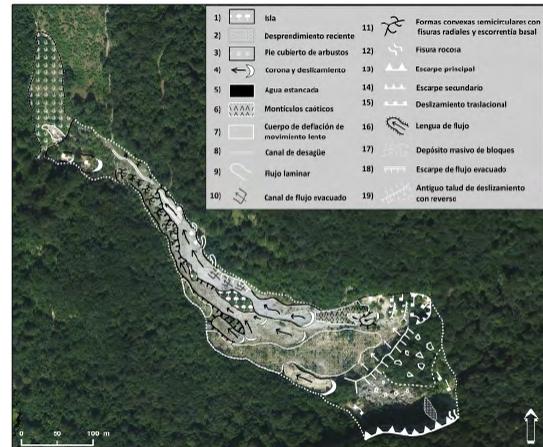
Figura 6: Mapa geomorfológico del deslizamiento de Andoin.

Figure 6: Geomorphological map of the landslide in Andoin.

El mapa geomorfológico realizado utilizando como base la fotografía aérea de 2013 y sobre la información recogida en el trabajo de campo y la obtención de fotografías en el mismo, ilustra la diversidad de procesos y su resultado morfológico (Figuras 6).

Se trata de un movimiento con un desnivel de 268 m que se reactiva con el desprendimiento en el frente de cuesta de calizas dolomíticas (Coniacense-Daniense) propiciada por la presencia de numerosas fracturas y un cambio de permeabilidad en la base (margocalizas, calca-rentas y areniscas calcáreas mastrichtienses y margas y calizas margosas campanienses) en un área ya inestable. Así lo demuestran las fotografías aéreas históricas como la topografía a escala de detalle ya que en campo se aprecia un antiguo talud de deslizamiento rotacional con reverso (—Tipo 19— Figura 6) que queda oculto por el bosque. El escarpe actual, de 140 m de longitud, muestra numerosos agrietamientos (Figura 7A) en su extremo derecho y tiene un carácter activo con desprendimientos recientes (2013).

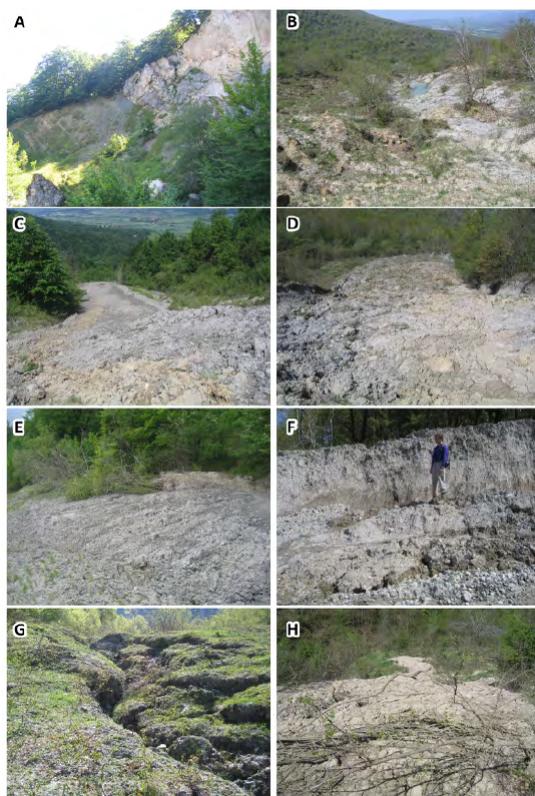
Figura 7: Ejemplos de la dinámica y morfologías resultantes durante el período 2003-2013. A. Grietas de tensión en corona, B. Relieves irregulares o caóticos, C. Flujo margoso, D. Deslizamiento reciente en *melange* de bloques y arcillas, E. Flujo con formas radiales, F. Canal de flujo evacuado, G. Morfologías convexas semicirculares, H. Flujos superficiales (fotos de A: 19/05/2003, B: 25/05/2007, C: 23/05/2008, D: 13/05/2011, E: 18/05/2012, F,G,H: 25/05/2013).

Figure 7: Examples of the resulting dynamics and morphologies during the period 2003-2013. A. Tensión cracks in crown, B. Hummocky reliefs, C. Mud flow, D. Recent landslide in melange of blocks and clays, E. Flow with radial forms, F. Evacuated flow channel, G. Semicircular step-like morphologies, H. Sheet flows (photos of A: 19/05/2003, B: 25/05/2007, C: 23/05/2008, D: 13/05/2011, E: 18/05/2012, F, G, H: 25/05/2013).

de elevada plasticidad y favorecido por la pendiente, los parámetros de resistencia al movimiento van evolucionando y el ángulo de fricción o rozamiento va disminuyendo su valor generando el deslizamiento (Yilmaz y Karacan, 2002; Marín y Desir, 2006). En este sector se suceden dos grandes escarpes de deslizamiento a cuyos pies las margas se licúan y adquieren carácter fluido (Figura 7C). Por su parte, el cuerpo central e izquierdo exhiben mayor número de bloques y cantos y la dinámica está más ralentizada, aunque se han producido nuevos deslizamientos en 2012 y 2013 (Figura 7D).

monogyna y *laevigata*, *Prunus spinosa*, *Rosa spp.*) también se han observado deslizamientos planares y flujos superficiales (Figura 7H).

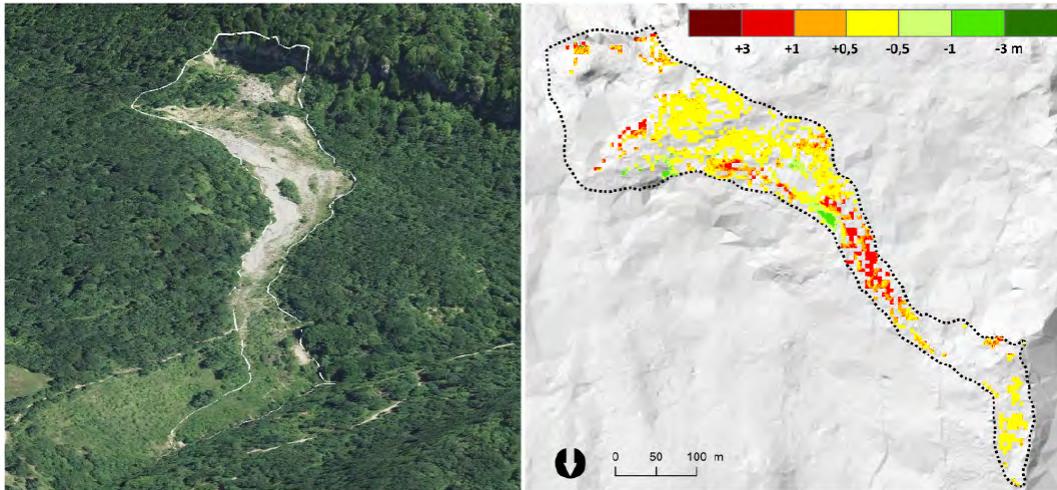
Figura 8: Imagen y mapa del deslizamiento con los cambios altimétricos constatados entre 2008 y 2012 obtenidos a partir de los datos de los vuelos LIDAR.

Figure 8: Image and landslide map with altimetric changes recorded between 2008 and 2012, obtained from the LIDAR flight data.

Las superficies que entre 2008 y 2012 registran una reducción altimétrica superior a -0,5 m ocupan 1.397 m² (6,8 % de la superficie con densidad de puntos suficiente) y aquellas en las que hay un aumento mayor a +0,5 m incluyen 5642 m² del deslizamiento (27,39 % de la zona cuantificada). Atendiendo a modificaciones volumétricas, y obviando el rango $\pm 0,5$ m, en el deslizamiento y para ese periodo, está constatada una merma de 1.249,75 m³ frente a una ganancia de 5.595,94 m³ y da idea del carácter dinámico del proceso y de la capacidad expansiva del sustrato margoso humectado. La lectura en la imagen resultado (Figura 8), en las ortofotografías y la información del trabajo de campo realizado atestiguan la localización y el carácter de estos cambios estimados a partir de los MDT. La disminución de volumen se produce en los tramos alto y medio, donde se localizan los deslizamientos y el achique de los flujos. La ganancia tiene lugar en las zonas donde las margas se humectan y se expanden, donde se desarrollan morfologías lobulares, en los lugares de avance de los flujos y, aunque en menor medida, allí donde se producen nuevos escarpes de retroceso tras un deslizamiento.

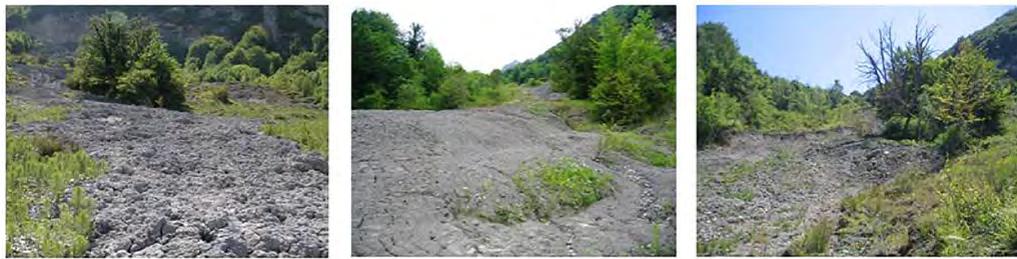
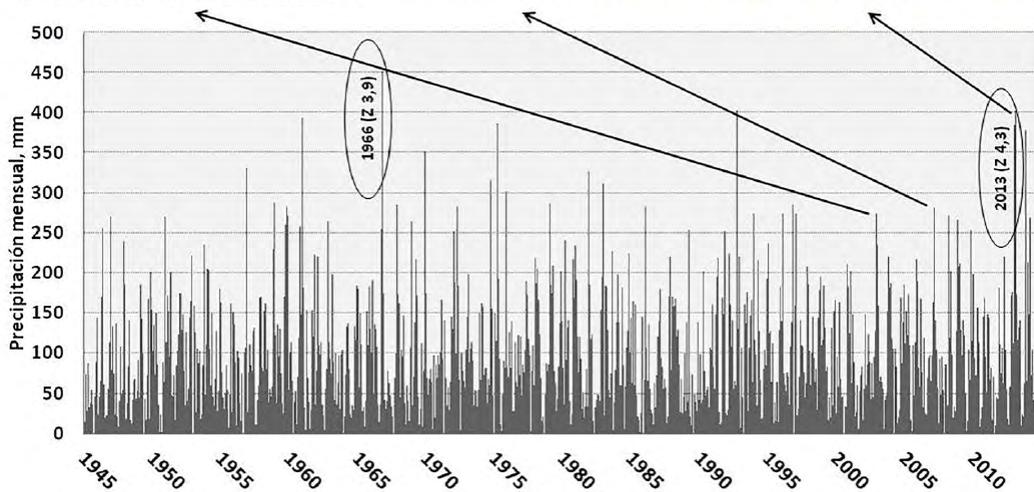
Figura 9: Valores de precipitación mensual en la estación meteorológica de Alsasua desde 1945 y ejemplo de reflejo en imágenes fotográficas de cambios producidos en una misma zona tras diferentes eventos de precipitación. 2003: flujo laminar, 2008: lengua de flujo convexa, 2013: vaciado del canal de flujo.

Figure 9: Monthly rainfall values at the Alsasua weather station since 1945 and an example of a reflection in photographic images of changes in the same area after different rainfall events. 2003: sheet flood, 2008: convex-flow tongue, 2013: evacuated flow channel.

precipitación del observatorio de Alsasua (Figura 9), realizado desde la década de los 40, indica que el registro anual de 1968 como de 1967 (1.089 mm y 983 mm respectivamente) está en el percentil <20 (Tabla 1). En cambio, el año 1966 (1.684 mm) ocupa el percentil 95 (Trenberth *et al.*, 2007; Fernández-Montes *et al.*, 2013). Atendiendo además a la precipitación mensual, en noviembre de 1966 se registraron 451,8 mm (Z 3,9), máximo valor de la serie. Por ello se estima que el despren-

sas (Figura 9): desarrollo de un flujo laminar (2003), progreso de una gran lengua de flujo (2008) y vaciado de la misma (2013). Para el conjunto del área de análisis se ha constatado toda una diversidad de cambios reconocidos en campo y en fotografía aérea como son, entre otros, ganancias y pérdidas volumétricas en flujos, traslado de cuerpos rocosos y vegetación en zonas de flujos y deslizamientos, marcas de tracción y grietas de desecación, depresiones lagunares que se forman y desaparecen de un período de lluvias a otro y relieves caóticos móviles sobre masas que se deslizan (Ormaetxea *et al.*, 2013). Como ejemplo también, tras el evento más lluvioso de toda la serie analizada (enero y febrero de 2013) se produjo una reactivación en la zona distal del deslizamiento con flujos laminares, deslizamientos planares con márgenes claros marcados por las huellas del rozamiento; una reactivación también en el cuerpo de flujo central con numerosos lóbulos muy viscosos en su margen izquierdo con grietas de adap-

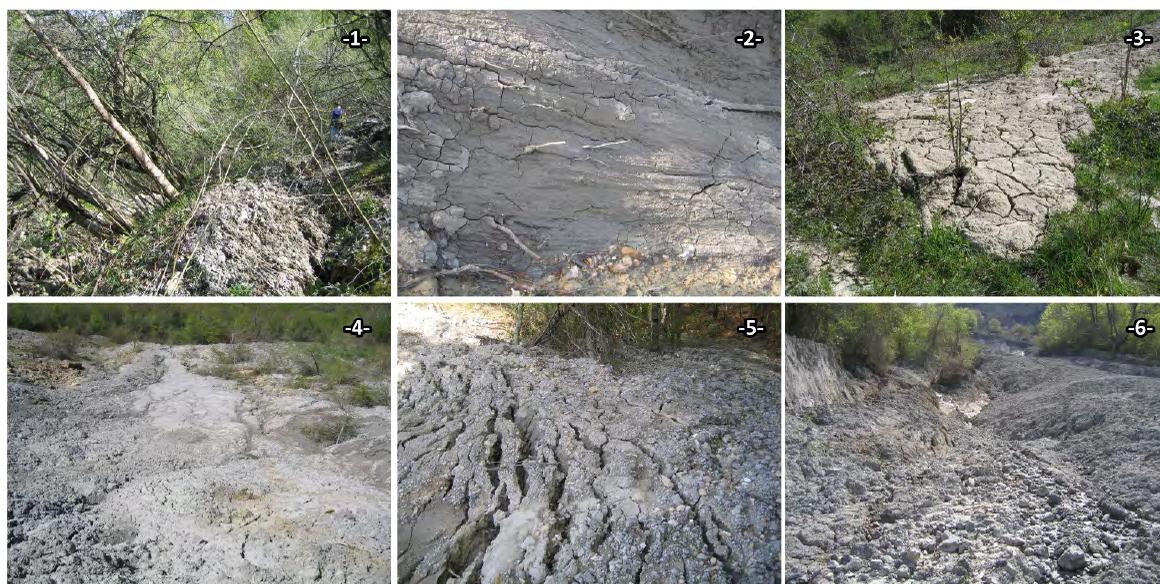
Figura 10: Ejemplos de los efectos en la dinámica del deslizamiento de Andoin en 2013. 1. Grietas transversales a la dirección del movimiento y vuelco de la masa desprendida, 2. Superficies de rozamiento que indican dirección y profundidad de la masa desplazada, 3. Flujos laminares con grietas de desecación, 4. Aumento de la fluidez de la masa margosa, 5. Grietas de tracción laterales, 6. Nueva colada de flujo sobre canal previamente vaciado.

Figure 10: Examples of the effects on the dynamics of landsliding in Andoin in 2013. 1. Cracks transverse to the direction of movement and overturning of the detached mass, 2. Friction surfaces indicating direction and depth of the displaced mass, 3. Laminar flows with mud cracks, 4. Increased fluidity of marly mass, 5. Lateral transverse ridges, 6. New flow cast in previously emptied channel.

tación y una lengua muy fluida en el derecho que desencadenaba también deslizamientos, cargas (islas, árboles y bloques) en transporte y profundas grietas laterales (Figura 10).

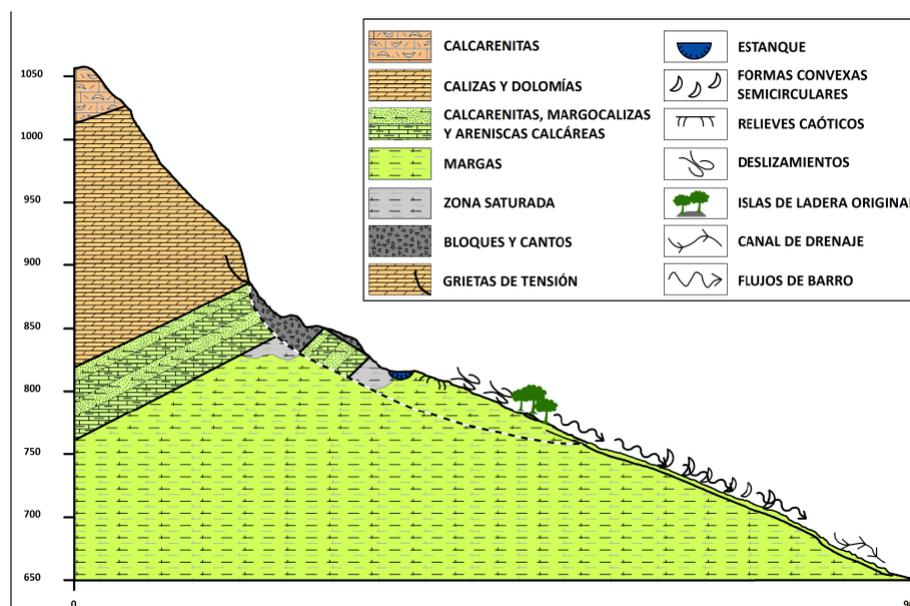
Figura 11. Perfil geológico y geomorfológico simplificado de la ladera de Andoin.
 Figure 11: Geological and geomorphological simplified profile of the Andoin slope.

te o terreno encharcado en el monte (López de Guereñu, 1998) coincidiendo la toponimia con las condiciones aparentes de la fotografía aérea histórica. Debido al fuerte contraste de permeabilidades, el agua de percolación se canaliza a techo de los niveles de baja permeabilidad, al igual que se ha observado en otras zonas (Azañón *et al.*, 2013), y surge en la ladera acumulándose en pequeñas represas o estanques de los que se embeben los materiales arcillosos. Pero además debió de haber un cambio en las condiciones hidrológicas tras el desprendimiento de parte del escarpe calizodolomítico producido en la década de los 60, que propicia la presencia de mayor cantidad de agua. Este hecho determina procesos físico-químicos analizados por diversos autores (Van Asch *et al.*, 1999; Hasegawa *et al.*, 2009) y que aquí se reproducen: por un lado, aumenta la presión en poro disminuyendo la cohesión y favoreciendo los deslizamientos posteriores y por otro, atendiendo al control mineralógico, el alto contenido de esmectitas de las margas y margocalizas favorece la incorporación de moléculas de agua y el hinchamiento, deformación y fluidez de la masa arcillosa (Figura 11).
