# La reforma urbana del casco histórico de Huesca: hacia nuevas iniciativas ciudadanas de intervención

**RESUMEN:** El conocido como riñón de Huesca sufre una pérdida de población y un grave deterioro urbanístico, patrimonial y socio-económico, desde los años 60 del pasado siglo, a causa de la expansión de la ciudad hacia los nuevos barrios residenciales con más equipamientos y servicios. Su declaración como Conjunto Histórico Artístico en el año 1971 parece el paso inicial para su recuperación. Desde entonces la administración pública ha impulsado un conjunto de instrumentos de planificación urbana para corregir estos problemas. Sin embargo, los resultados no siempre han sido ni los planificados, ni los esperados.

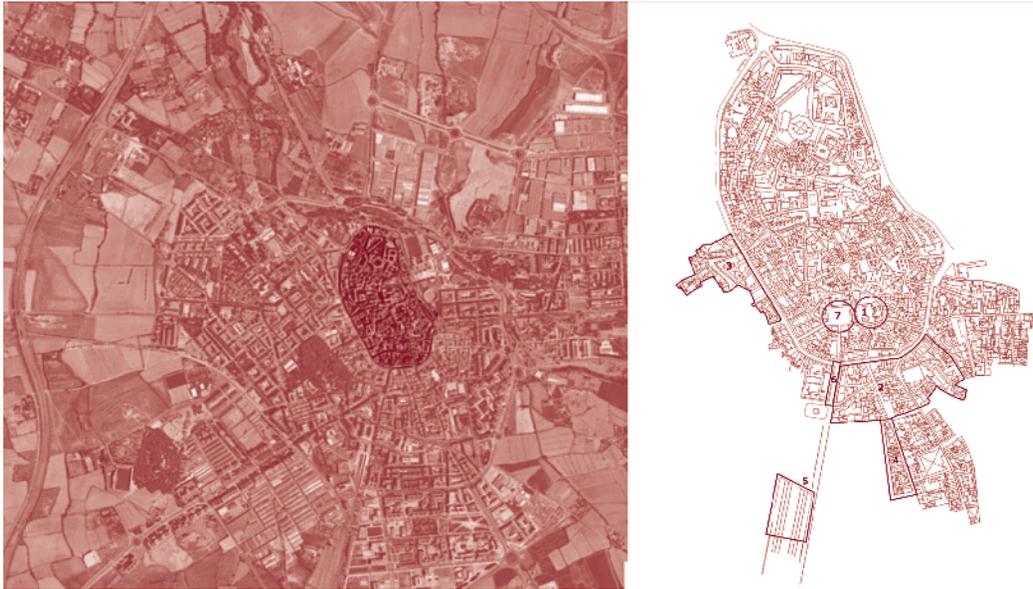
FIG. 1/ **Ubicación del Casco Histórico de Huesca y localización de principales elementos patrimoniales**

Leyenda: Iglesia de San Pedro (1); Morería (2); Judería (3); Calles Población (hoy Padre Huesca) y del Saco (hoy Roldán) (4); Ferrocarril (5); Porches de Vega Armijo (hoy Porches de Galicia) (6); Plaza del Mercado (7); Catedral de la Transfiguración de Señor (8); Ayuntamiento de Huesca (9); Museo Pedagógico (10); Muralla (11).

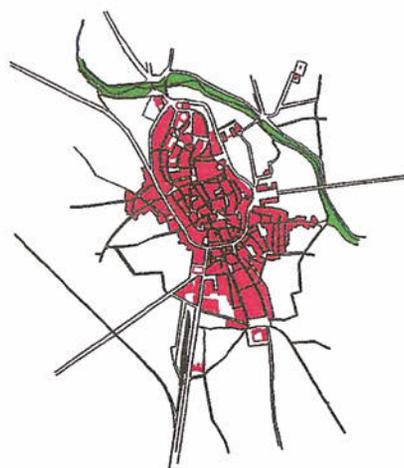
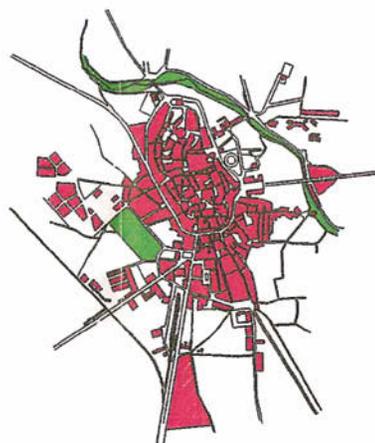
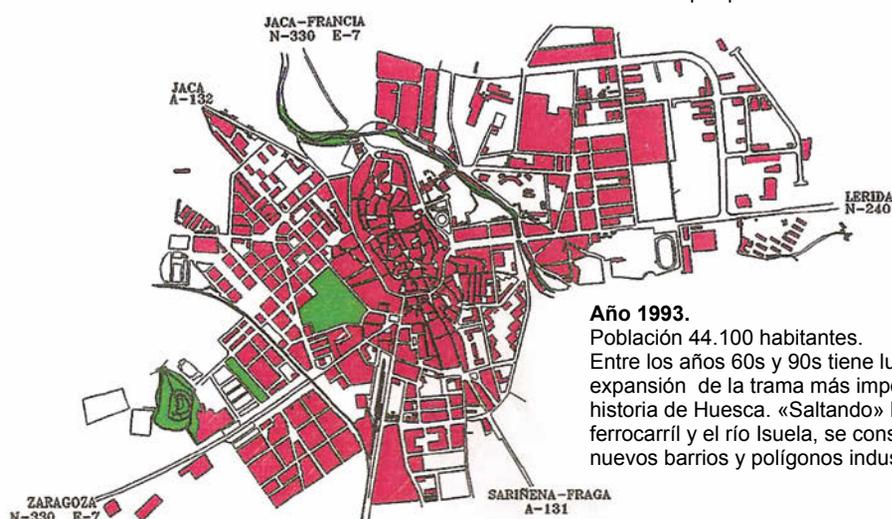
Fig. 2/ **Crecimiento urbano de la ciudad de Huesca. 1891-1993**

**Año 1891.**  
Población 12.926 habitantes.  
La ciudad conserva su trama medieval, casi intacta.

**Año 1960.**  
Población 24.000 habitantes.  
Comienzan los primeros ensanches entorno al parque.

**Año 1993.**  
Población 44.100 habitantes.  
Entre los años 60s y 90s tiene lugar la expansión de la trama más importante de la historia de Huesca. «Saltando» la vía del ferrocarril y el río Isuela, se consolidan nuevos barrios y polígonos industriales.

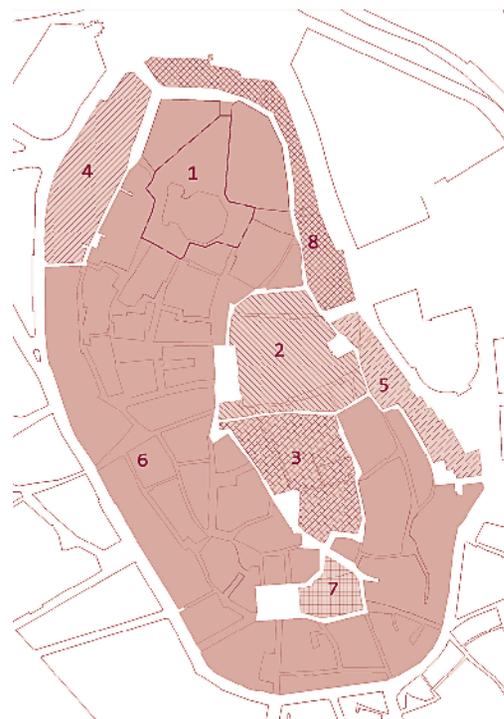
FIG. 3/ Localización de los principales instrumentos urbanísticos que afectan el Casco histórico

Legenda: P.E.R.I. Entorno del Museo Arqueológico Provincial (1); P.E.P.R.I. del Entorno de la Catedral de Huesca (2); P.E.P.R.I del área del Círculo Católico-Zarandía-Latre (3); P.E.P.R.I Casa Amparo-Costanilla de Sellán (4); P.E.P.R.I área de Santa Rosa-«Porteta» (5); Plan Especial de Mejora Urbana y Rehabilitación Integral del Casco Histórico de la Ciudad (Sector Principal) (6); P.E.P.R.I del área de San Pedro y su entorno (7); P.E.P.R.I. San Vicente, Desengaño y Casa Amparo (8).

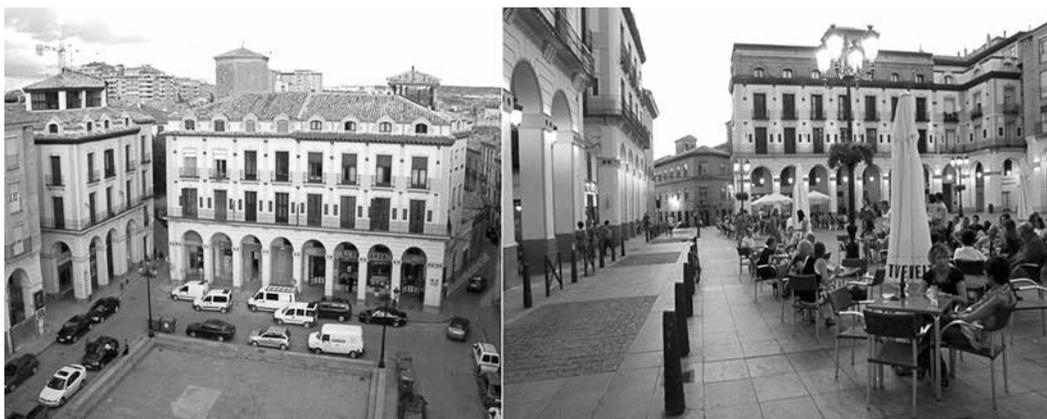
FIG. 5/ Plaza Luis López Allué. Año 2006 y 2010

Otro tipo de actuaciones, recogidas en los distintos programas de actuación, se orientaron a la urbanización, acondicionamiento y dotación de algunos de los **espacios públicos** como la Plaza del Mercado y Plaza General Alsina. Así, en la FIG. 5 se puede apreciar el cambio pro-

ducido en la Plaza Luis López Allué (Plaza del Mercado), resultado de la actuación que se llevó a cabo en el año 2007. Gracias a esta intervención, además de eliminar el impacto producido por los vehículos, se ha creado un espacio de encuentro social con menos contaminación acústica y más calidad de paisaje urbano.

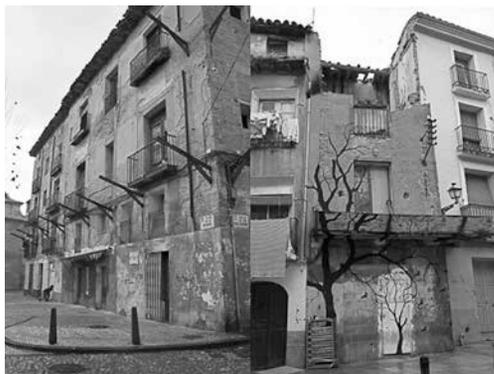
FIG. 6/ Edificios deteriorados en las proximidades de San Pedro 2012

En contraste, en aquellas edificaciones donde no se ha intervenido, se acusa claramente el rápido proceso de degradación agravándose hasta casos irreversibles en alguna de las edificaciones de interés arquitectónico. En las que no se ha intervenido, se ha contrastado los datos obtenidos del estado de las viviendas en el año 1981, con el actual 2012 y se puede ver como muchos edificios que hace 30 años fueron catalogados en buen estado, actualmente se encuentran en estado ruinoso. Ejemplo de este hecho son los edificios mostrados de la FIG.6.

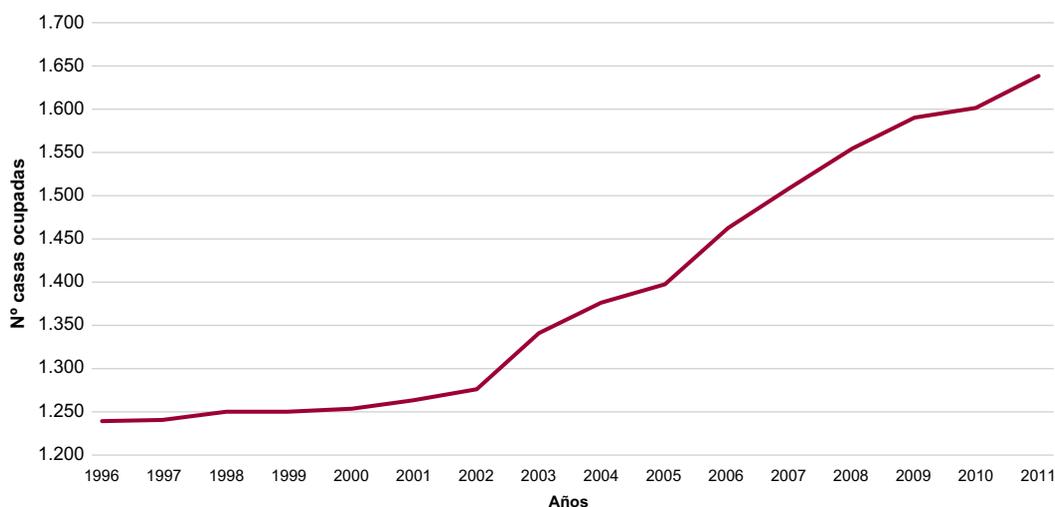
Fig. 7/ Evolución del número de casas ocupadas

así como de su grado de ocupación. Dada la carencia de datos reales del número de viviendas, únicamente se ha podido contar con los relativos a las viviendas ocupadas. En la FIG. 7 se puede apreciar una progresión muy importante en cuanto a la ocupación, pero ello puede deberse a varios factores. Uno de ellos serían las nuevas construcciones que se han realizado, aumentado mucho la densidad de viviendas, dado que la tipología de la edificación actual ha permitido un mayor número de viviendas que en los edificios tradicionales. Y otro, la propia intervención en los edificios antiguos con las actuaciones de rehabilitación, que han permitido su nueva ocupación.

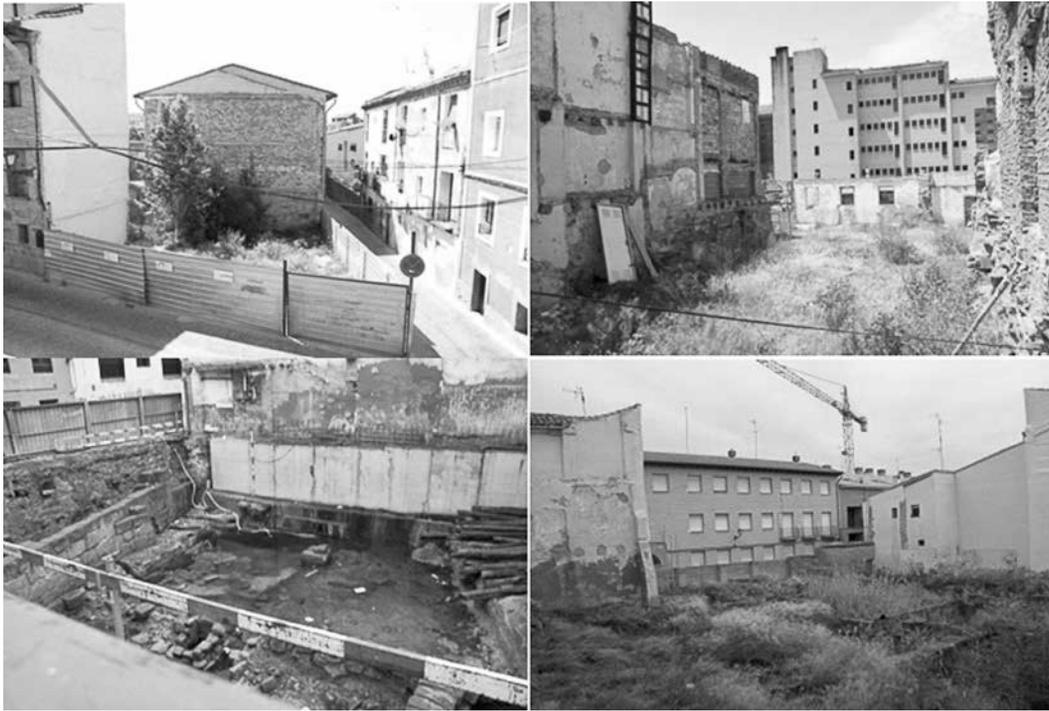
FIG. 8/ Situación en el 2012 de solares vacíos algunos con presencia de restos arqueológicos

que en la mayoría de las ocasiones supera sus posibilidades e incluso puede llegar a hacer insostenible el proyecto que se pretendía. La consecuencia de ello es la paralización de las obras, tanto de conservación de lo que se ha encontrado como de la actuación proyectada, convirtiendo los solares en recintos cerrados, cada vez más degradados, que provocan a su vez el deterioro progresivo de los hallazgos (FIG.8).

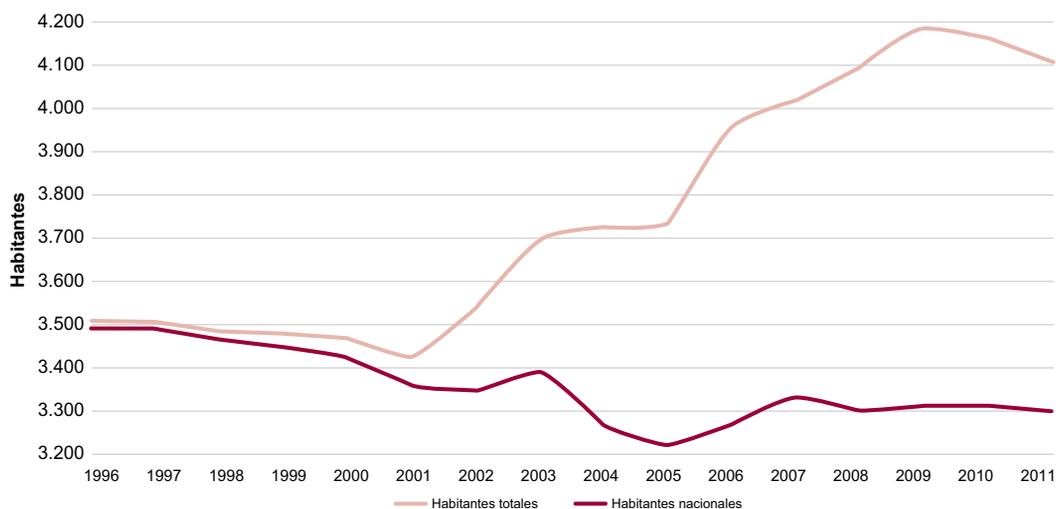
Fig. 9/ Evolución de número de habitantes en el Casco Histórico

Para el análisis demográfico se han utilizado los datos del Padrón Municipal y se comparan los del casco con el resto de la ciudad. La FIG. 9 muestra esta evolución de población y la estabilización de la fuga hacia los barrios extramuros, lo que puede ser síntoma del efecto que han tenido las reforma urbanísti-
