Recuperando la periferia: la rehabilitación energética de Ciudad de los Ángeles en Madrid

RESUMEN: La construcción del barrio de Ciudad de los Ángeles se inicia en 1950. Situado en la periferia de Madrid, con un diseño propio del Movimiento Moderno, su construcción se basó en los bajos costes de producción, dado que se destinaba a la clase trabajadora de la industria próxima. El estado del espacio libre y de la edificación motivó que en 2006 se declarara Área de Rehabilitación Integral y desde entonces se está desarrollando la remodelación, tanto de la edificación como del espacio público, bajo los criterios del Plan Estatal de Vivienda 2005-2008. El barrio fue construido antes de la aprobación de ninguna norma en materia energética, por lo que la rehabilitación se ha centrado en la adaptación de las envolventes para conseguir una reducción de la demanda de energía. Los primeros resultados de la investigación en curso sugieren la utilidad de la inversión pública y privada, así como la validez de los sistemas constructivos empleados. La investigación teórica realizada nos aporta datos que ponen de manifiesto la importante reducción de la demanda de energía conseguida con las medida

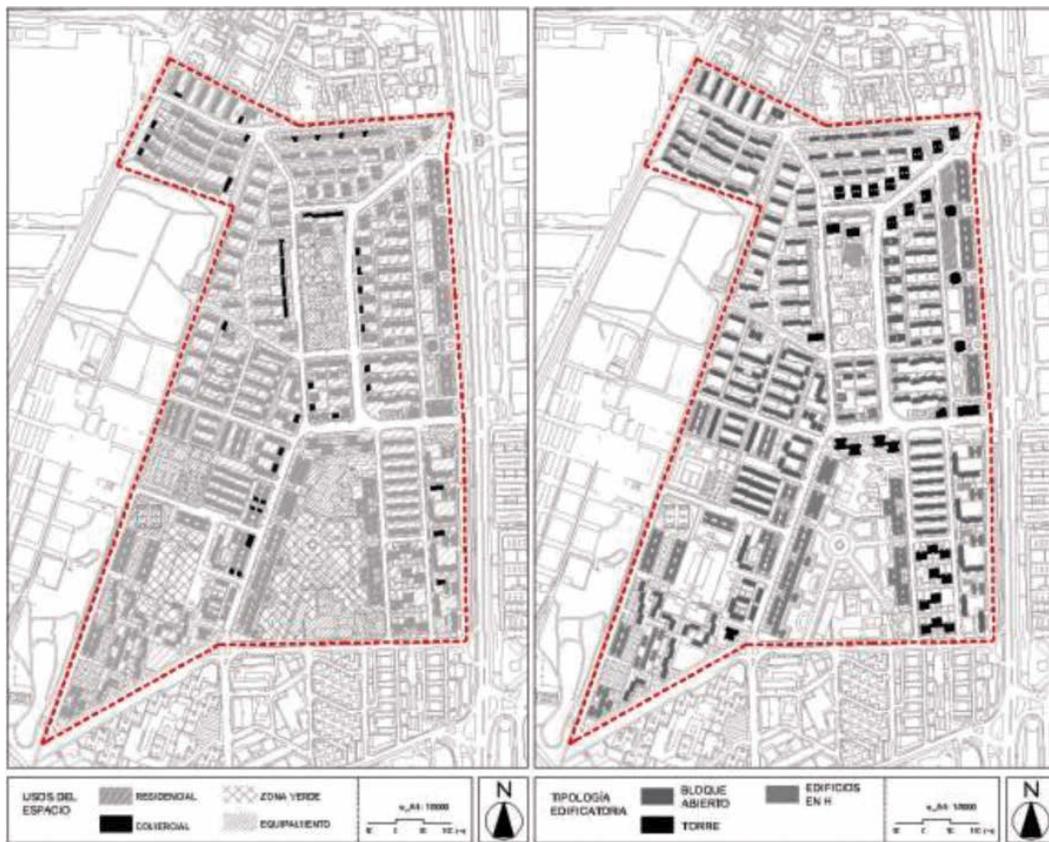
Fig. 2/ Distribución de usos y tipologías edificatorias en Ciudad de los Ángeles

En lo referente a la urbanización, en la que participan arquitectos de relevancia, como Secundino Zuazo, muestra una calidad en el diseño pero no soluciona problemas de accesibilidad derivados de los condicionantes topográficos. La localización de usos responde a los planteamientos del Movimiento Moderno liberando una gran superficie libre (ver FIG. 2)

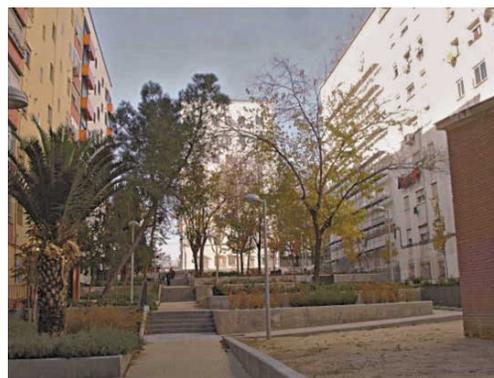
Fig. 12/ Supresión de barreras arquitectónicas en las obras de urbanización

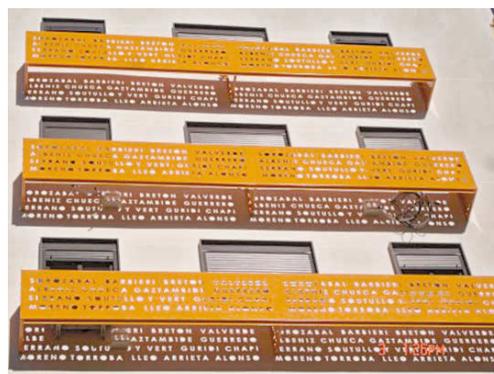
Fig. 13/ Rehabilitación (vista parcial) de edificio en Ciudad de los Ángeles
