## CIUDAD Y TERRITORIO

### ESTUDIOS TERRITORIALES

# Área de Regeneración Urbana del Barrio San Cristóbal de Burgos<sup>1</sup>

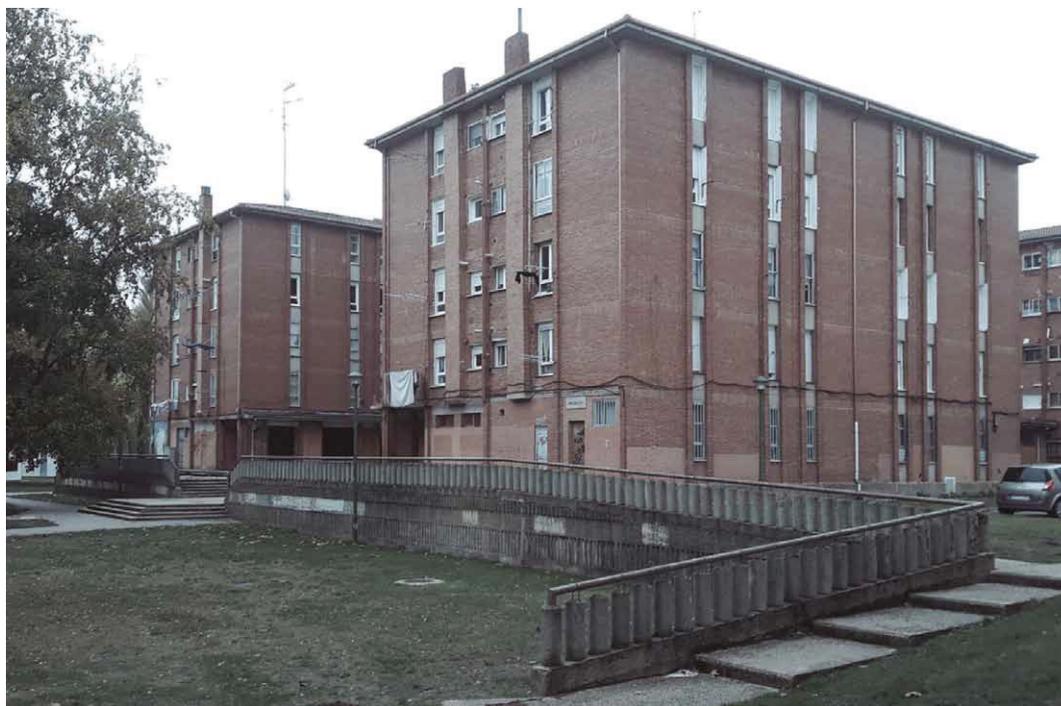
Fig. 1/ **Estado preoperacional del barrio.**

Con el paso de los años, los vecinos empezaron a denunciar el mal estado de la edificación, la imagen del barrio y, en especial, los cerramientos o fachadas de ladrillo caravista rojo que el tiempo había deteriorado y condenado al envejecimiento. Acompañando estas denuncias se mantuvieron diferentes reuniones y contactos con el Excmo. Ayuntamiento de Burgos y la Junta de Castilla y León, buscando su sensibilización de cara a la presencia urbana del barrio en la ciudad y el reconocimiento del proceso de progresivo deterioro de las infraestructuras y edificios.

Las patologías constructivas, junto con la falta de mantenimiento de la urbanización conformaron las líneas de actuación. Las principales patologías estaban producidas especialmente por la ausencia de envolvente térmica en fachadas, cubiertas y soportales. Además, la fachada de ladrillo apoyaba

directamente sobre los cantos de forjado a sardinel, provocando fisuras en las fachadas apreciables desde el exterior. Durante los años previos a la intervención, los propios vecinos intentaron resolver estos problemas mediante tabiquerías interiores o pinturas hidrófugas variopintas, pero los puentes térmicos horizontales eran mayores que el propio forjado y estas soluciones no funcionaron. En los estudios anteriores a la intervención se detectó como los distintos puentes térmicos eran los causantes de condensaciones de todo tipo en cámaras y paños interiores, así como filtraciones que atravesaban las distintas fachadas y encuentros con carpinterías de ventanas. También se revelaron fuertes problemas de capilaridad desde cimentación en las viviendas en planta baja, ya que el zócalo de hormigón nacía directamente desde la propia zapata corrida.

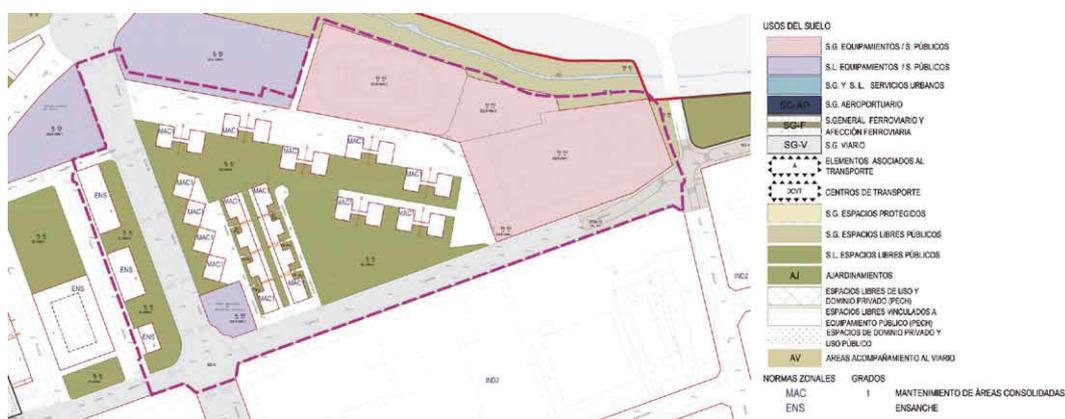
FIG. 2/ **Relación del ámbito de intervención con la regulación urbanística vigente del PGOU 2014.**

Las actuaciones propuestas se adaptaban a la normativa urbanística vigente en aquel momento: el PGOU de Burgos, aprobado definitivamente por Órdenes de 18 y 26 de mayo de 1999 del Consejo de Medio Ambiente y Ordenación del Territorio de la Junta de Castilla y León, y su Modificación para adaptarse a la Ley 5/99 de 8 de abril de Urbanismo de Castilla y León, aprobada por Orden de la Consejería de Fomento de la Junta de Castilla y León de 30 de abril del año 2001. También se tenía en consideración la normativa urbanística pendiente de aprobación provisional en aquel momento, el vigente PGOU 2014 (véase FIG. 2), sin necesidad de alterar parámetros sustanciales como la edificabilidad, ocupación o tipologías previas, manteniéndose los criterios compositivos.

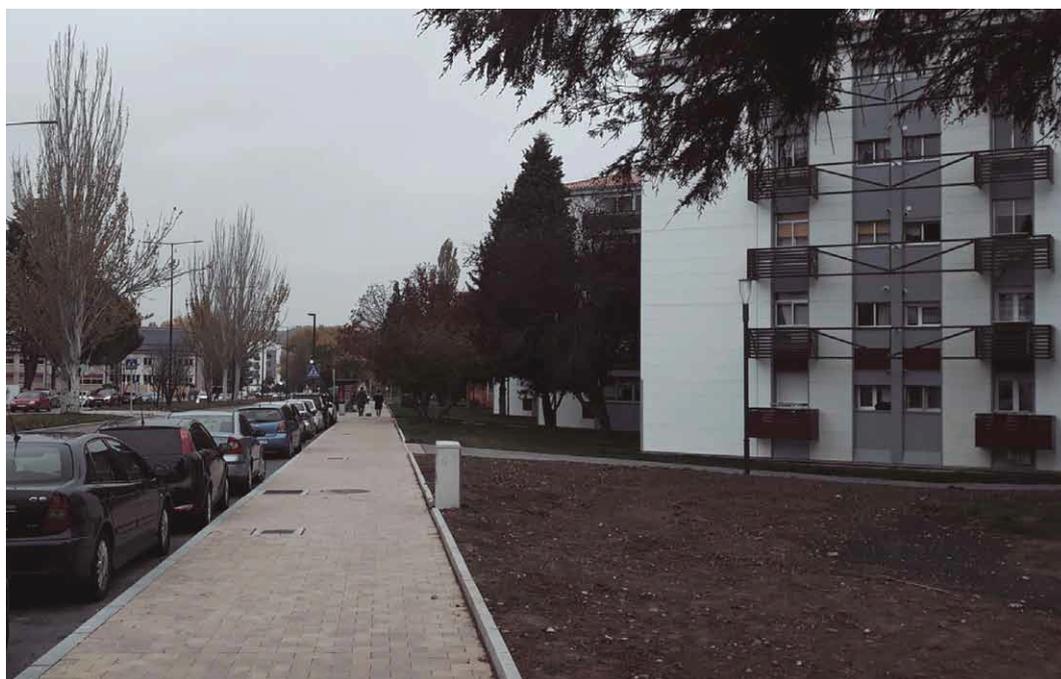
Fig. 3/ **Relación del ámbito de intervención con la regulación urbanística vigente del PGOU 2014.**

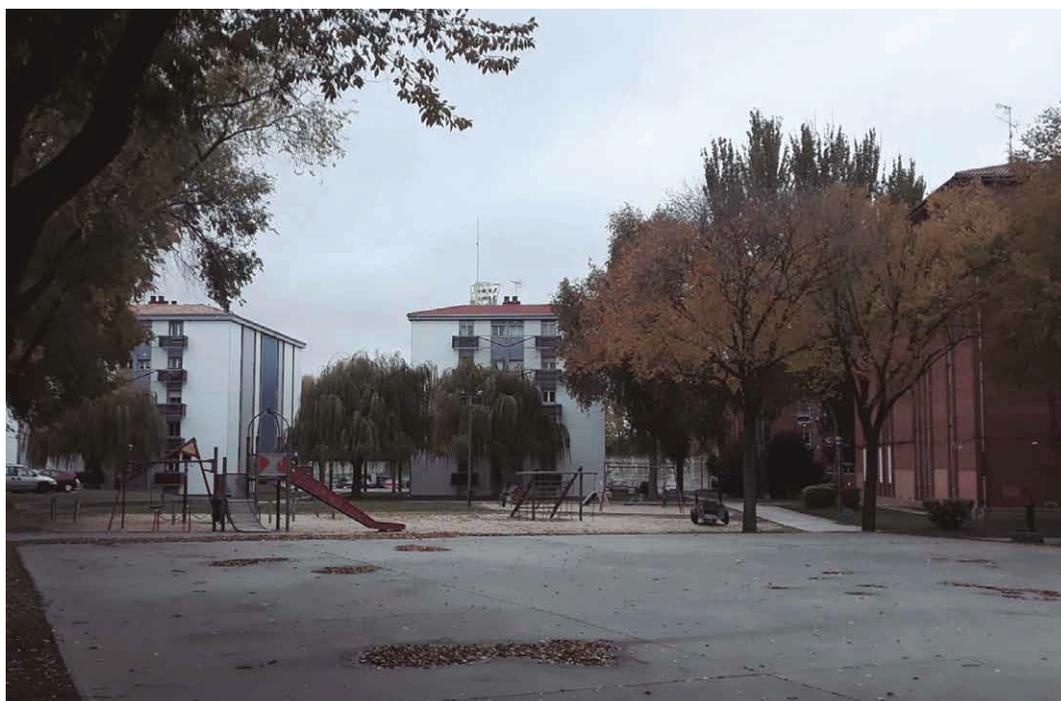
FIG. 4/ Imagen de los espacios libres del barrio de San Cristóbal..

Por último, el estado de conservación de las zonas verdes difería de unos espacios a otros, presentando por lo general una mejor conservación en las ajardinadas que en las silvestres, y en concreto las más alejadas de la edificación podrían catalogarse en estado de abandono. Los caminos pavimentados, estrechos y con numerosas barreras arquitectónicas, se encontraban bastante deteriorados, con elementos rotos o hundidos. El mobiliario urbano se consideró insuficiente y en mal estado. A todo esto, se le sumaba que, con el paso de los años, el espacio destinado al aparcamiento se había ido quedando pequeño, y los propietarios habían dejado de aparcar en línea, pasando a hacerlo en batería, con la reducción del espacio que esto supone para la circulación. Además, la red de alumbrado exterior no cumplía los estándares actuales de eficiencia energética.

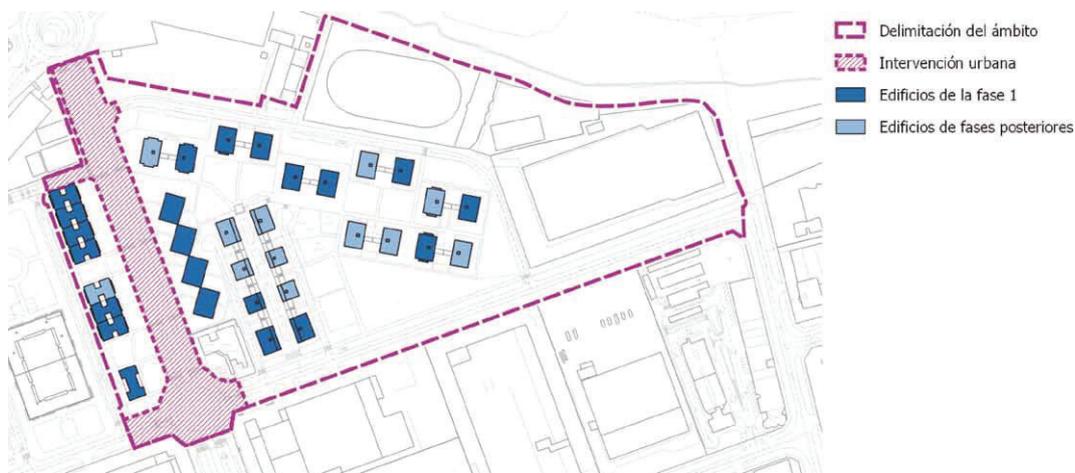
Fig. 5/ Estado de ejecución del ámbito a noviembre de 2018.

La evaluación de las políticas analizadas en el caso de San Cristóbal queda marcada por el estado de ejecución del mismo, que, aunque bastante avanzado, no está concluido, habiéndose ejecutado un 64,71% de los portales y 65,22% de las viviendas, y quedando pendiente especialmente la intervención sobre el espacio público, ya que se ha priorizado las actuaciones sobre las viviendas. Así, las zonas de espacios comunes no están tratadas y todavía es posible ver cables del tendido telefónico al aire si se visita la zona.

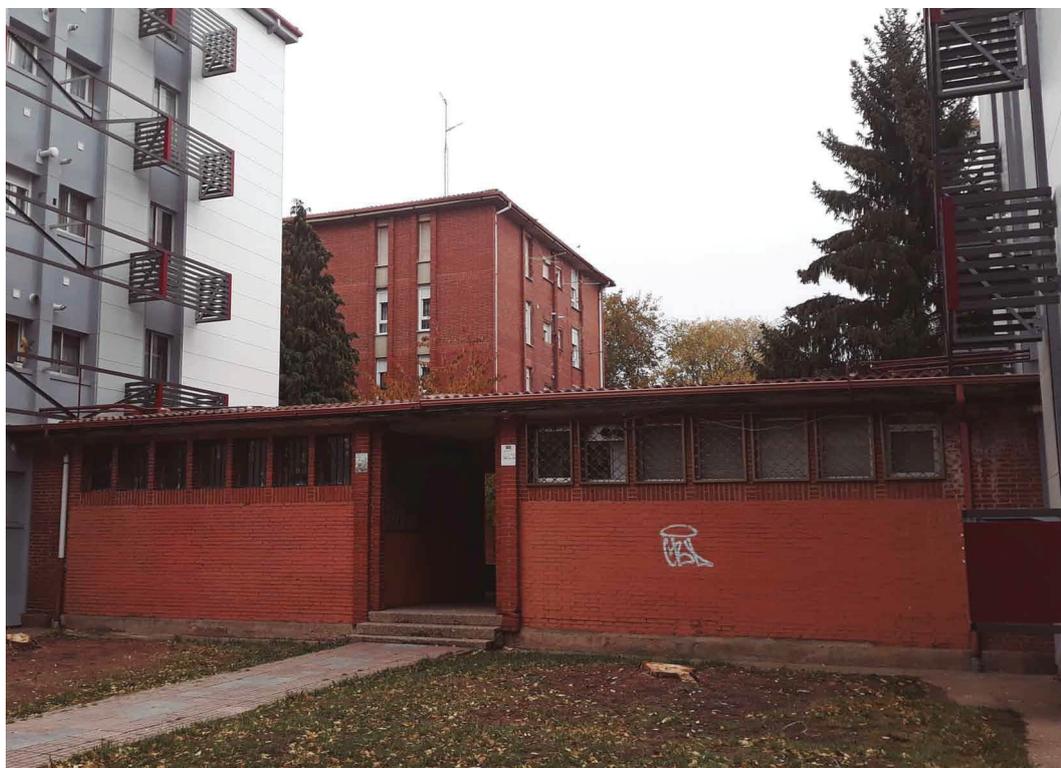
FIG. 6/ Estado intervención 2018 donde se aprecia identidad nueva del barrio frente a previa.

Destacan las acciones sobre lo que podríamos entender como Patrimonio e identidad. Desde el inicio estaba considerada la posibilidad de dotar al ámbito de un carácter e identidad propia, que se promueve a través del acabado de los edificios y la utilización de unos colores concretos en las bandas coloridas del mismo, claramente diferenciada de la homogeneidad que tenía el ámbito con el anterior acabado en ladrillo que no terminaba de encajar con la imagen que querían los vecinos para el barrio. Además, cada uno de los edificios rehabilitados adquiere la denominación de uno de los hitos del Camino de Santiago, pese a mantener su tradicional numeración.
