# LUGO, SU MURALLA Y LAS "OPERACIONES DE LIMPIEZA" PASADAS Y POR VENIR: UN CASO DE RESTAURACION A LA ESPAÑOLA

por Ramón López de Lucio

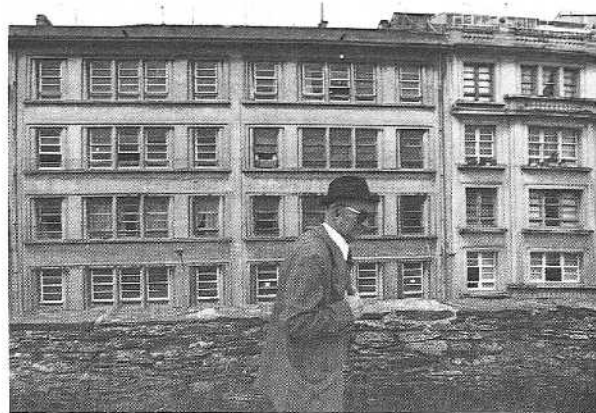
*Edificaciones de seis o siete plantas en ronda exterior y paseante por el paseo de adarve de la muralla: las vistas cercenas; la única ventaja respecto a la calle convencional es que los escaparates quedan abajo.*

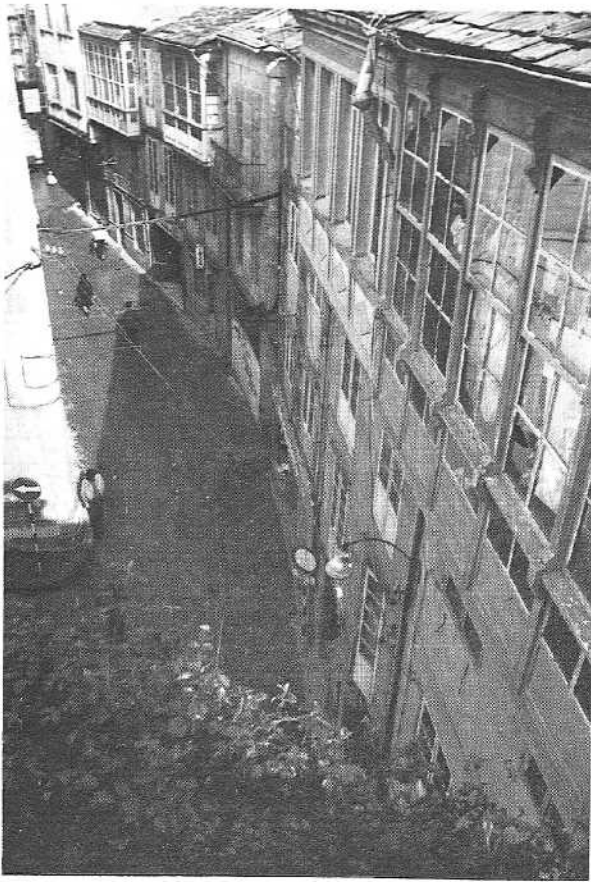
*Edificaciones antiguas adosadas al interior de la muralla, definiendo una calle de salida.*

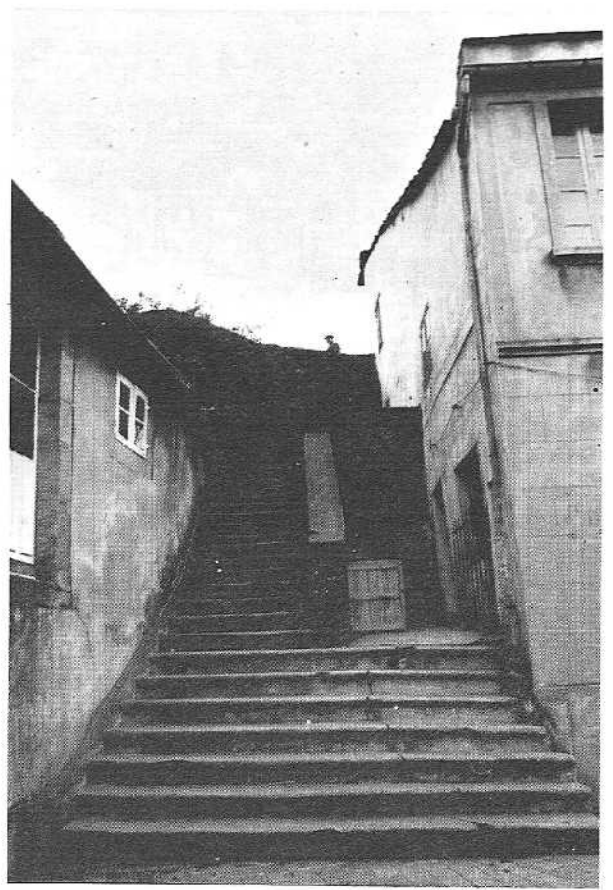
*Edificaciones antiguas adosadas al interior de la muralla y escalera de acceso a su paseo elevado.*

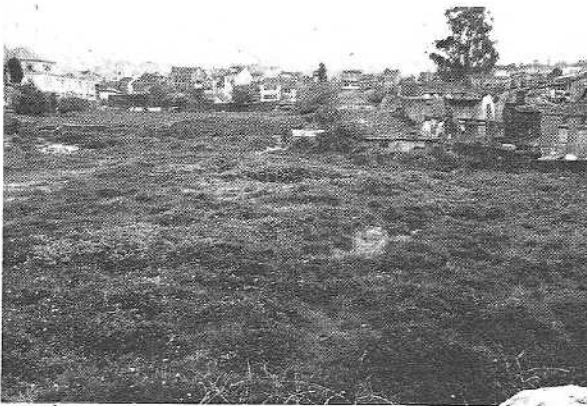
*Vista hacia el casco interior, desde la muralla: todavía no se ha consolidado la ronda interior.*

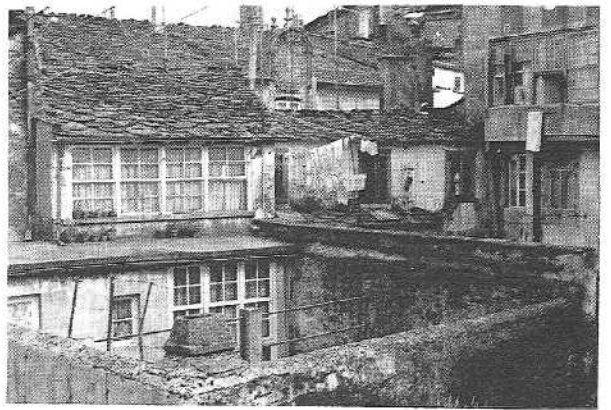
*Algunos edificios semidosados en la parte interior de la muralla: una construcción autóctona inseparable en peligro.*
