Condiciones de referencia para la restauración de la geomorfología fluvial de los ríos de las cuencas de Oiartzun y Oria (Gipuzkoa)

Reference condition of river reaches for geomorphological restoration: Oiartzun and Oria basins (Gipuzkoa)

Ibisate, A.⁽¹⁾; Ollero, A.⁽²⁾; Sáenz de Olazagoitia, A.⁽¹⁾; Acín, V.⁽³⁾; Granado, D.⁽³⁾; Ballarín, D.^(2,4); Herrero, X.⁽¹⁾; Horacio, J.^(5,6); Mora, D.⁽⁴⁾

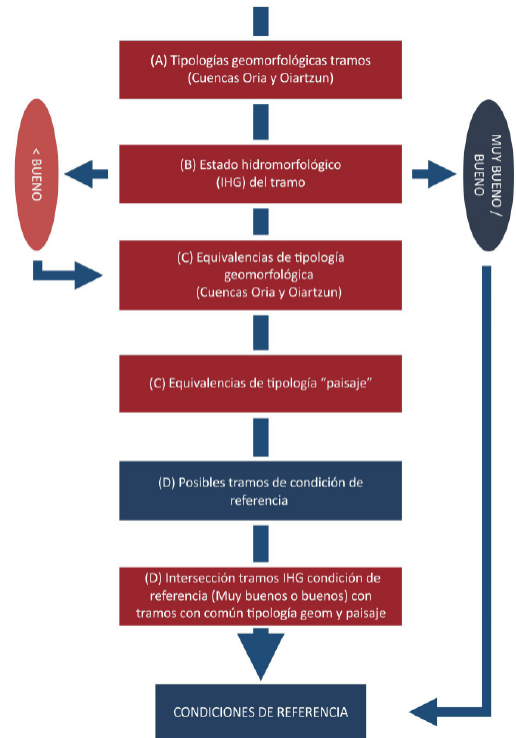
Figura 2. Metodología y fases para la obtención de la condición de referencia para cada uno de los tramos de los cursos fluviales de las cuencas del Oria y del Oiartzun

Figure 2. Methodology and phases for the definition of reference conditions for Oria and Oiartzun watershed's river reaches.

El desarrollo metodológico se resume en el esquema aportado en la Figura 2 y que a continuación se relata. El estudio se ha basado en un exhaustivo trabajo de captura de datos en campo, recorriendo a pie por el propio cauce la totalidad de kilómetros estudiados, y el análisis posterior de la información obtenida en gabinete mediante herramientas SIG (Sistemas de Información Geográfica).

Como primer paso de trabajo se ha procedido a la tramificación y tipificación de toda la red fluvial estudiada de las cuencas de los ríos Oiartzun y Oria (Figura 2A), basada en la información obtenida en campo y con criterios geomorfológicos (pendiente, lecho fluvial, tipo sedimento, características del flujo), dividiéndola en tramos homogéneos desde el punto de vista del comportamiento hidromorfológico, de sus procesos y dinámica fluvial, y que por tanto funcionan de forma distinta a los demás tramos aunque interconectada (Amoros y Petts, eds., 1993). Para establecer la tipología empleada se revisaron las clasificaciones propuestas por Montgomery y Buffington (1997), Brierley y Fryirs (2005),

A continuación se realizó un análisis de los procesos geomorfológicos y de las presiones e impactos registrados identificados en campo (Figura 3) que ha permitido el diagnóstico de cada uno de los tramos de las redes fluviales de Oiartzun y Oria y la valoración de su estado de calidad hidromorfológica (Figura 2B) aplicando el índice IHG (Ollero *et al.*, 2008, 2011). Con ello se han identificado los tramos como

La valoración hidromorfológica (IHG) de cada tramo se ha cruzado con las categorías de paisaje de modo que aquellos tramos que presentan una valoración buena o muy buena constituyen la condición de referencia para los tramos de igual categoría de paisaje y tipología hidromorfológica (Figura 2D).

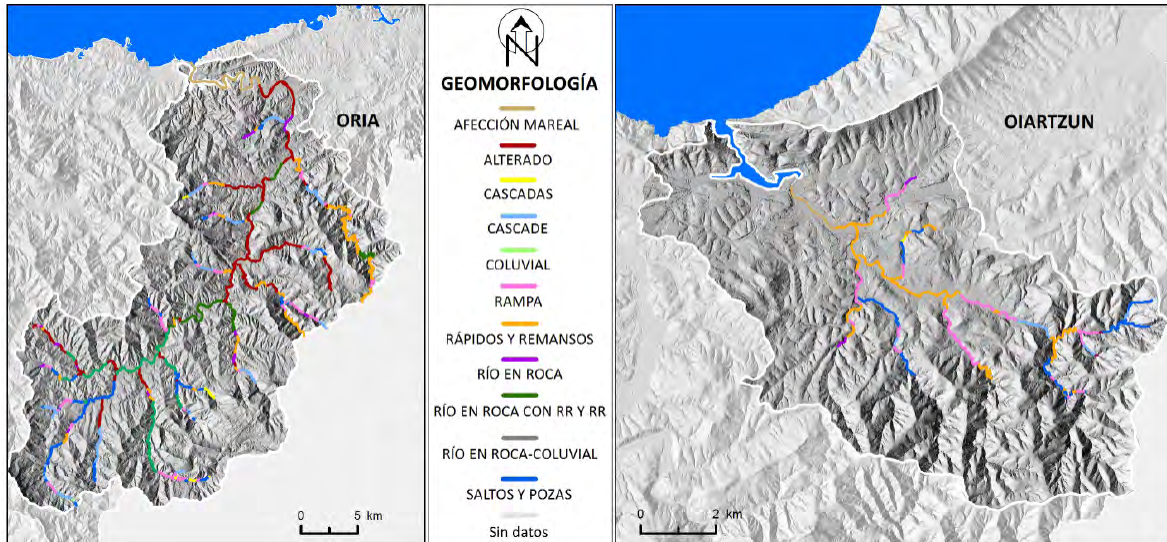
Figura 6. Tramificación y tipificación geomorfológica de la red fluvial de las cuencas de los ríos Oría y Oiartzun.

Figure 6. Geomorphology based reaches of Oría and Oiartzun watersheds.

Las 11 categorías resultantes de la tramificación y tipificación hidrogeomorfológica (salvo la de afección mareal al estar dominada por una dinámica oceánica y no puramente fluvial) se han cruzado con las 15 combinaciones de paisaje, lo que da lugar a 95 tipos de unión de las 150 combinaciones posibles (10 tipologías hidrogeomorfológicas cruzadas con 15 combinaciones de paisaje), lo cual indica una diversidad paisajística y fluvial muy elevada (Figura 6).

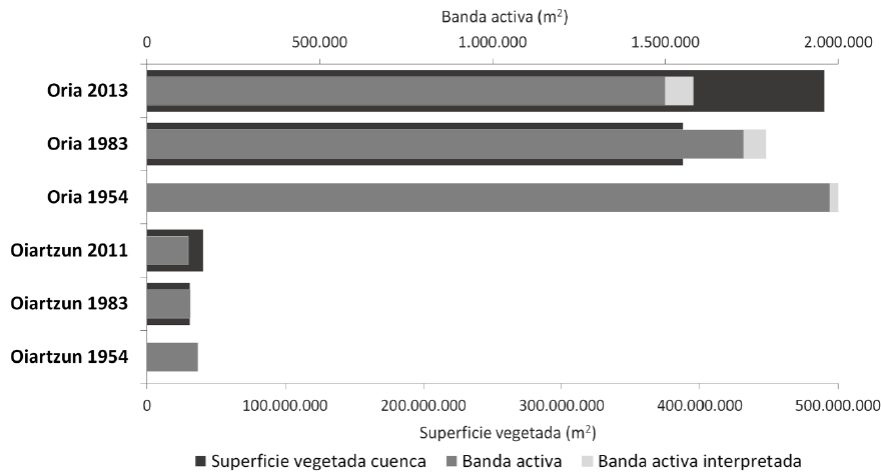
Figura 9. Evolución de la banda activa y la superficie vegetada de las cuencas del Oria y Oiartzun.

Figure 9. Active channel and basin's vegetated surface evolution in Oria and Oiartzun basins.

El análisis de la evolución de la banda activa ha mostrado una reducción de la misma que va en consonancia con el incremento de la superficie vegetada de ambas cuencas (Figura 9) y el incremento de los impactos directos en el cauce, mediante cortas, defensas y ocupación de la llanura de inundación con usos del suelo artificiales.

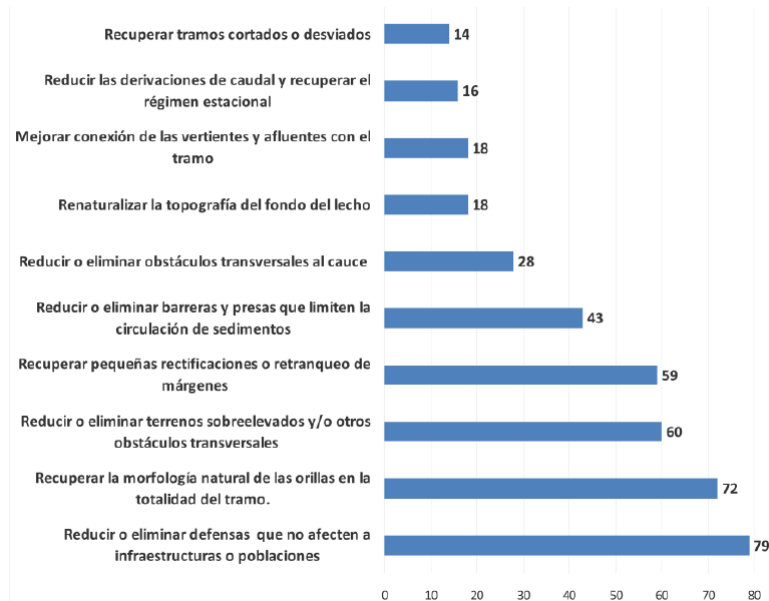
Figura 11. Objetivos de restauración y número de tramos para los que se proponen.

Figure 11. Restoration objectives and number of reaches proposed for.

Se ha concluido el trabajo con la formulación de objetivos de restauración/rehabilitación/renaturalización, que se han propuesto para los tramos de carácter reversible de las cuencas del Oria y Oiartzun (Figura 11), dado que su calidad hidrogeomorfológica actual posibilita actuaciones de restauración que favorecerían el cambio hacia una calidad

hidrogeomorfológica buena. El objetivo más propuesto es el de “Reducir o eliminar defensas y obstáculos que no afecten a infraestructuras o poblaciones”.
