# Restauración de edificios preindustriales en Ademuz

Camilla MILETO & Fernando VEGAS

CRÉDITOS DEL PROYECTO	
PROYECTO:	Restauración de edificios preindustriales en Ademuz.
FUNCIÓN:	Museo.
AUTORES:	Camilla MILETO y Fernando VEGAS.
LOCALIZACIÓN:	Ademuz y aldea de Sesga, Valencia.
FECHA:	Investigación previa: 1996-2007.
PROYECTO:	2008.
OBRA:	2008-2010.
CRÉDITOS DE LAS IMÁGENES:	Fernando VEGAS y Camilla MILETO.
CLIENTE:	Mancomunidad de Municipios del Rincón de Ademuz.
PRESUPUESTO:	230.000 euros (IVA incluido).

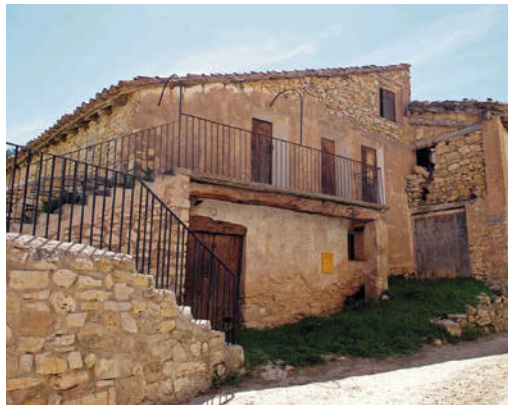
Fachada principal del edificio de la escuela-barbería, antes y después de la restauración.

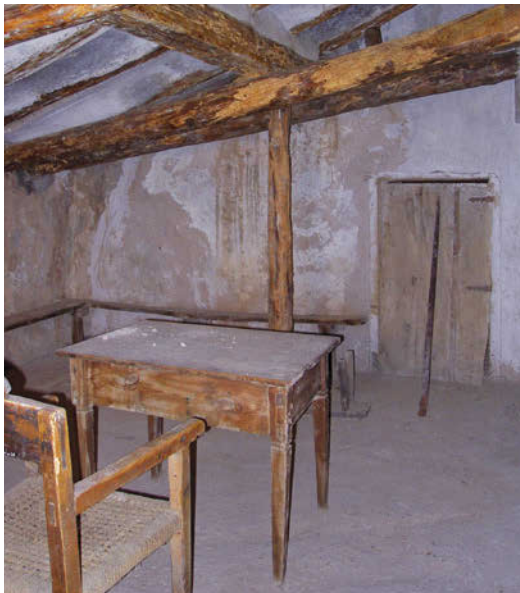
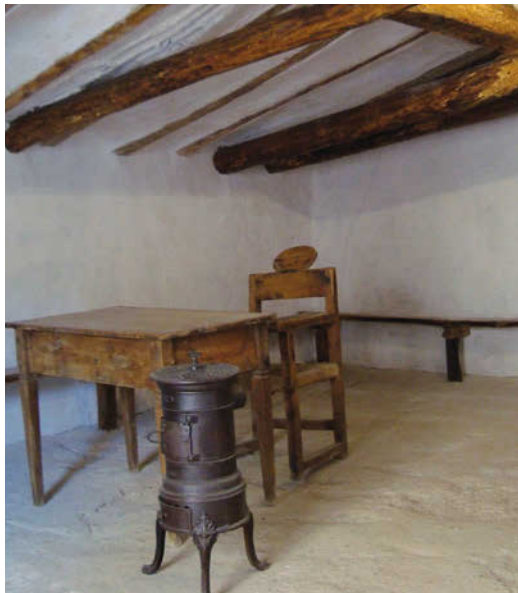
Interior de la barbería, antes y después de la restauración.

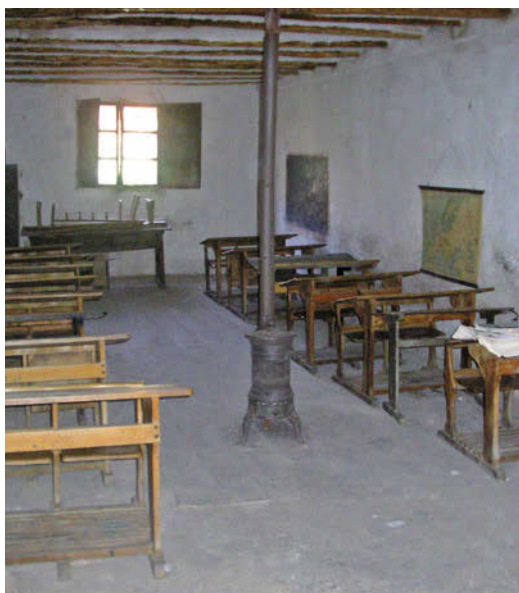
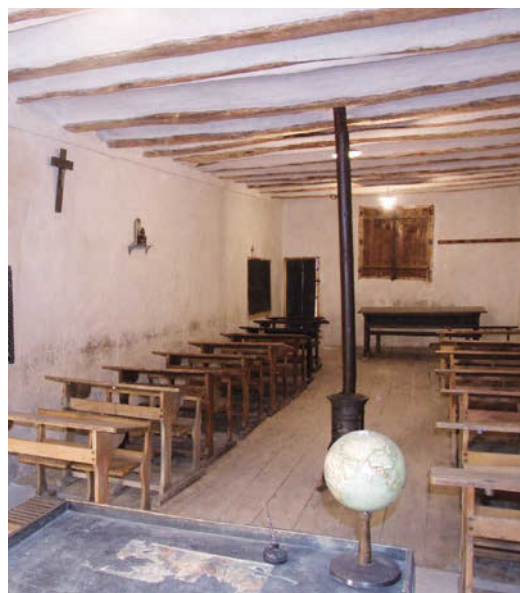
Interior de la escuela, antes y después de la restauración.

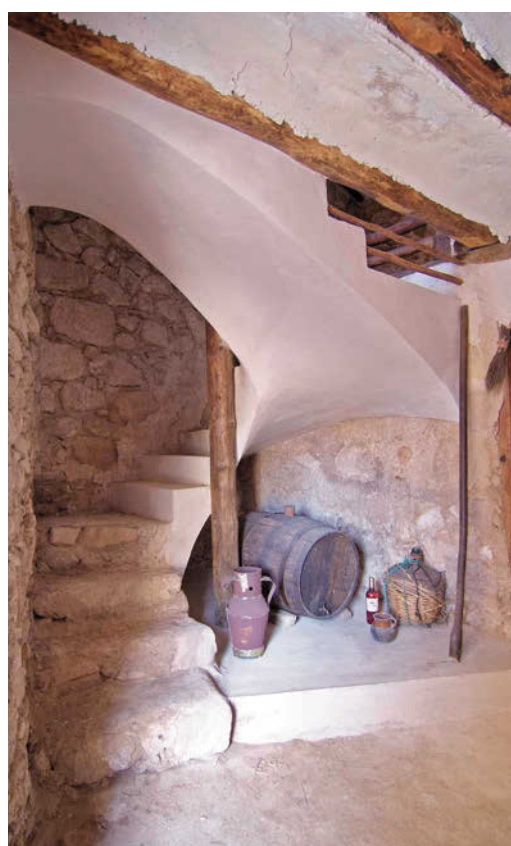
Nueva escalera de acceso a la planta primera en el lagar, que sustituye a la anterior desaparecida.

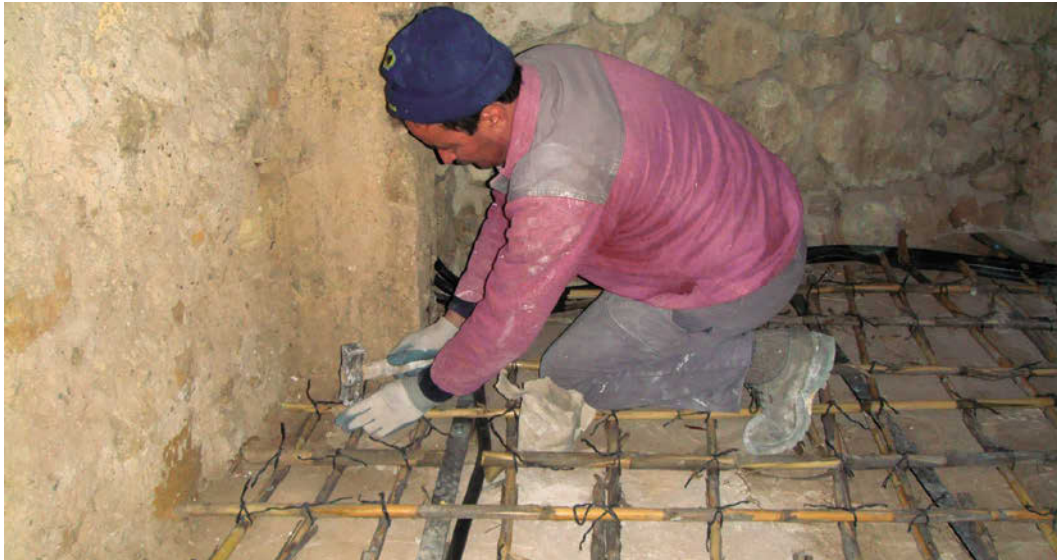
Ejemplo de la aplicación de la capa de compresión de yeso armada con un mallazo de cañizo en el forjado segundo del lagar.

lugar de proveniencia de la arquitectura a sus problemas específicos. De este modo, las soluciones técnicas han buscado siempre la compatibilidad con la construcción existente y, además, se han debido reinventar en cierto modo para adaptarse al edificio existente y ser económicamente viables.

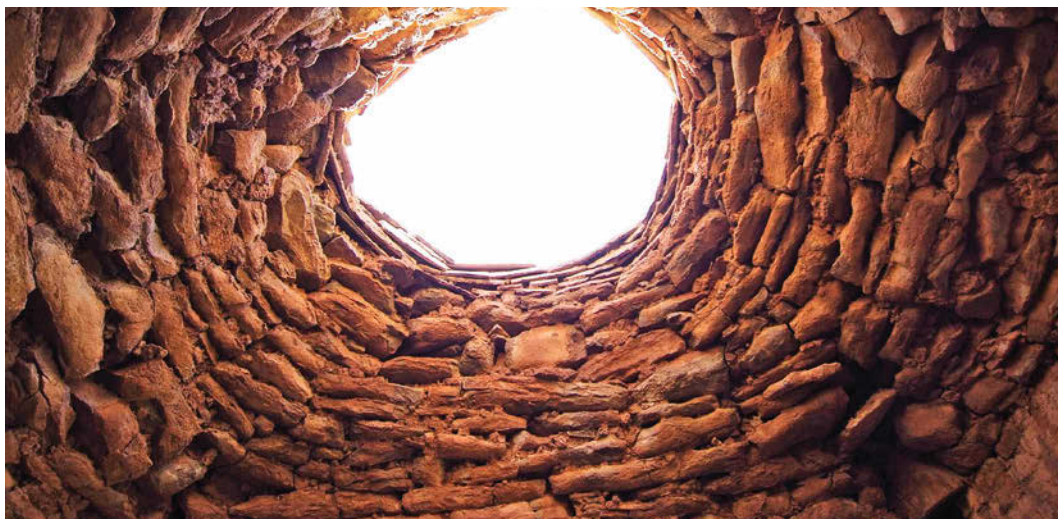
Interior de la cúpula falsa de la tejera de Sesga, una vez restaurada.
