EDIFICIO RECAREDO

Edificio Recaredo

| CRÉDITOS DEL PROYECTO | |
|---|---|
| PROYECTO: | 23 viviendas VPO en Valencia. |
| FECHA: | Proyecto básico: 2005. Proyecto de ejecución: 2007. Ejecución: 2008-2010. |

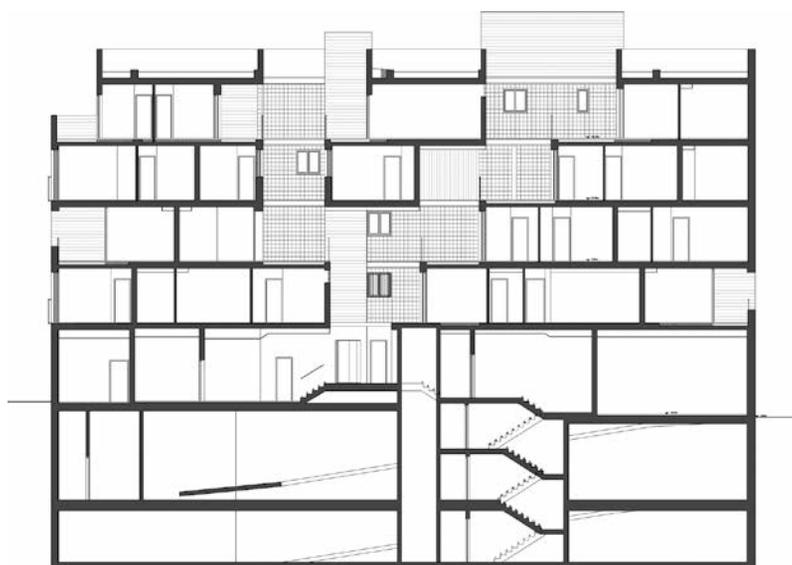
Sección longitudinal del edificio B.

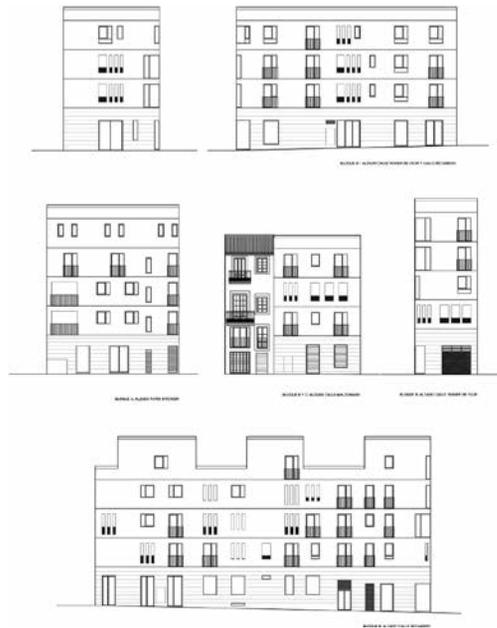
Alzados del conjunto estudiados compositivamente para aportar variedad y heterogeneidad de lectura por franjas verticales en el contexto del estrecho parcelario del centro histórico.

En ambos edificios A y B, la epidermis continua de la fachada, con un grosor deliberado de 40 cm que permite embutir las mallorquinas correderas en su espesor, prevalece sobre la presencia de estas terrazas, troquelando sus vanos según pautas compositivas que responden a la estrechez histórica del parcelario del barrio, para evitar una lectura horizontal demasiado uniforme u homogénea que altere la escala del edificio en el paisaje urbano.

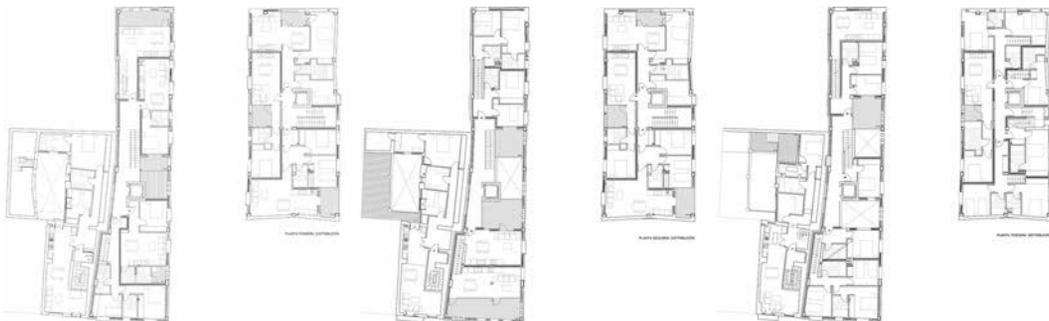
Edificios A, B y C. Planta primera. Planta segunda. Planta tercera.

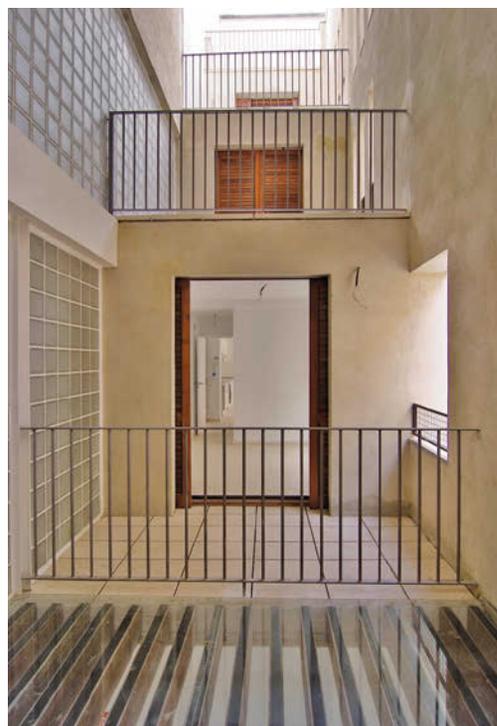
Vista del patio interior inclinado y escalonado en terrazas del edificio B (Tato HERRERO).

El edificio A, con una profundidad de 10 m y fachada a un patio posterior, posee viviendas con generosas terrazas excavadas en el volumen construido del mismo. El edificio B, con una pésima orientación a Oeste, una profundidad de 7 m y ninguna fachada posterior, se ha diseñado con un patio inclinado en su interior que genera terrazas escalonadas. Este paisa-

je interior de espacios excavados del volumen principal permite la entrada del sol en todo el interior del edificio hasta la planta baja durante gran parte del año y genera una ventilación natural.

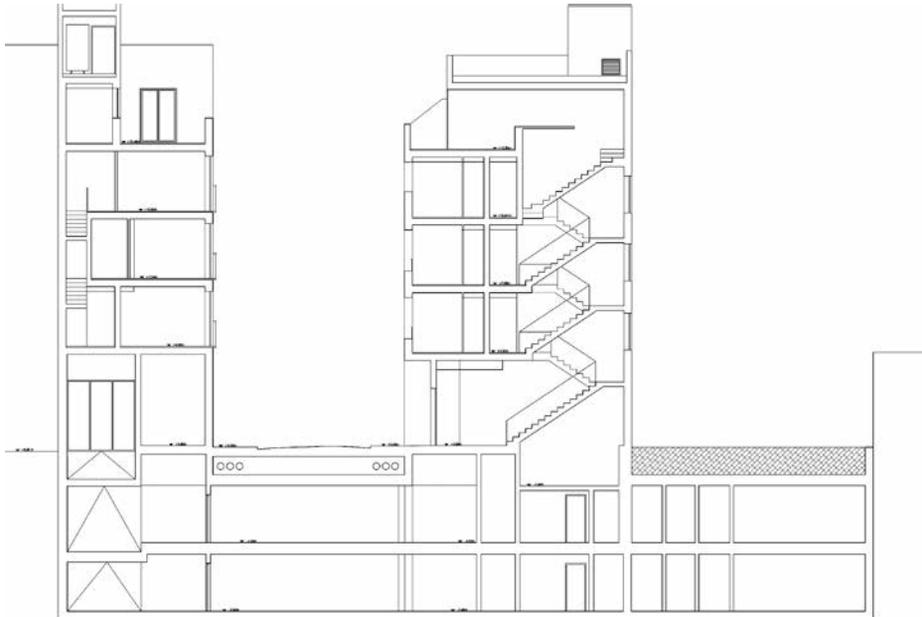
Sección transversal por los edificios enfrentados A y B a través de la calle Recaredo.

Las terrazas hacen acto de presencia en las viviendas en continuidad con el plano horizontal del pavimento interior, solucionando su impermeabilización y desagüe con escalonamientos

en la estructura del forjado que no se hacen patentes en la vivienda inferior. En el caso del edificio B, estos escalonamientos han servido simultáneamente para absorber las vigas de cuelgue que cubren su pórtico único de 7 m de longitud, dado que hacer un pórtico estructural doble habría salpicado inútilmente de pilares intermedios la distribución de las viviendas.

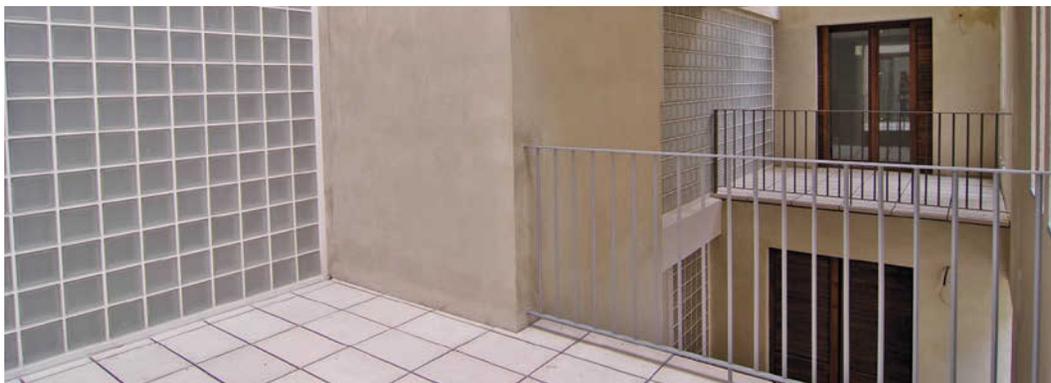
Vistas cruzadas entre las terrazas creadas por los vacíos troquelados en el volumen del edificio B (Tato HERRERO).

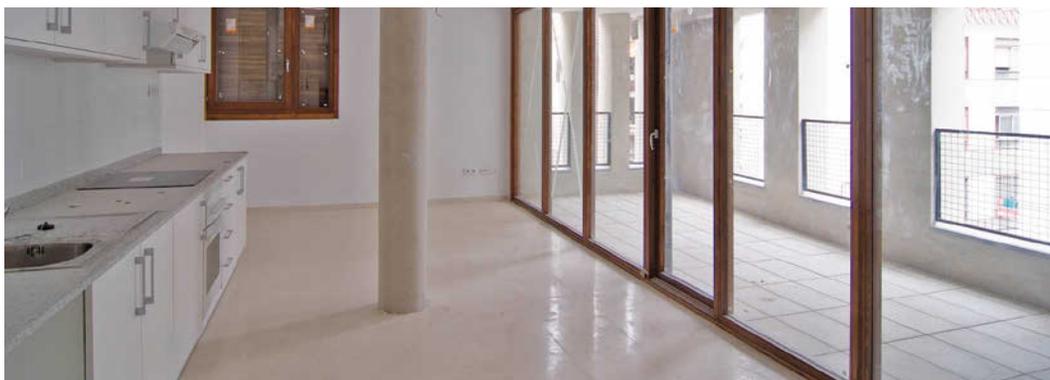
Una vivienda del edificio B con una amplia terraza recortada al volumen del edificio (Tato HERRERO).

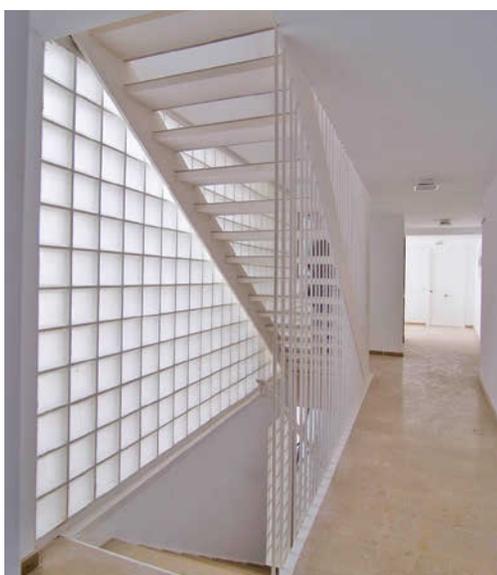
Escalera interior de distribución del edificio B inundada lateralmente por la luz del patio inclinado (Tato HERRERO).

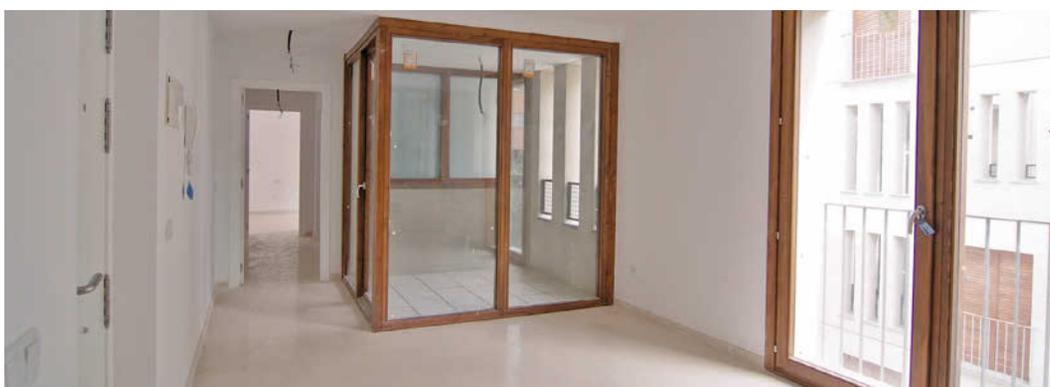
Una vivienda del edificio A con una pequeña terraza recortada al volumen del edificio (Tato HERRERO).
