Camilla MILETO & Fernando VEGAS
JARDÍN DE LA MEMORIA EN VINAROS, CASTELLÓN

Jardín de la memoria en Vinaroz, Castellón

Camilla MILETO & Fernando VEGAS

Arquitectos (UPV) Universitat Politècnica de Valencia.

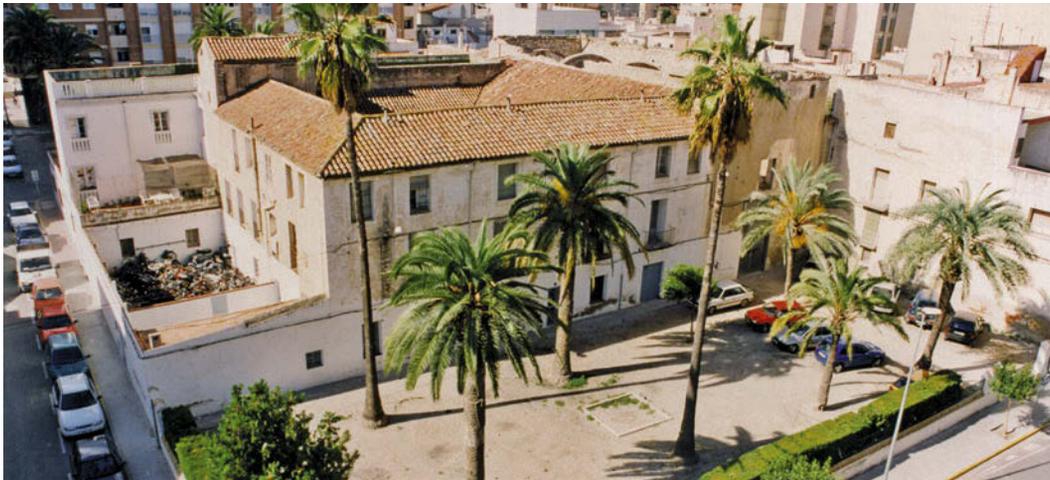
FIG. 1/ Vista aérea del convento del siglo XVII antes de su demolición (cortesía de Fundació Caixa Vinaròs. Colección Joaquim Simó Federico).

Los autores de este texto recibieron el encargo de diseñar y construir un jardín de uso público que evocara tanto la memoria histórica del desaparecido convento histórico de los Franciscanos antaño ubicado en el solar (FIG. 1), como de los huertos y jardines que lo rodeaban y que pudiera devolverle la dignidad al lugar, al tiempo que lo convirtiera en un lugar de encuentro, solaz y esparcimiento, recuperando un espacio vivo para la comunidad. Además del uso como parque propiamente dicho, el Ayuntamiento solicitó la previsión de disponer un espacio para su eventual uso como auditorio al aire libre. El proyecto, que se realizó previamente al escarificado del asfalto existente (FIG. 2) y sobre la base de algunas catas arqueológicas, partía de la base de que, tras la excavación, aparecerían restos de la traza del convento, restos que se pretendían conservar y rehabilitar para recuperar la memoria histórica de la localidad (FIG. 3).

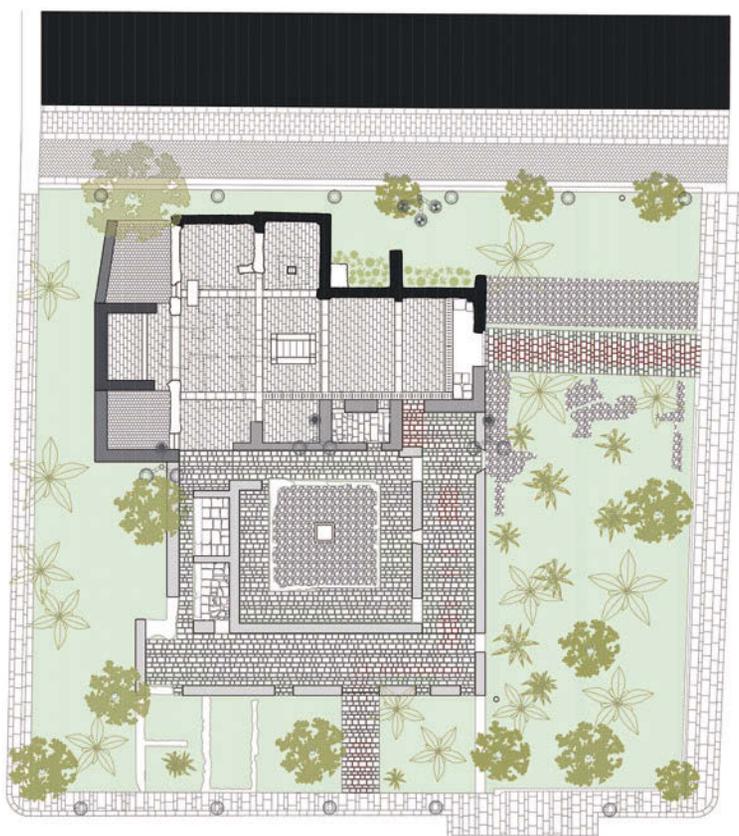
FIG. 3/ Planta del proyecto definitivo para el Jardín de la Memoria (Vegas & Mileto).

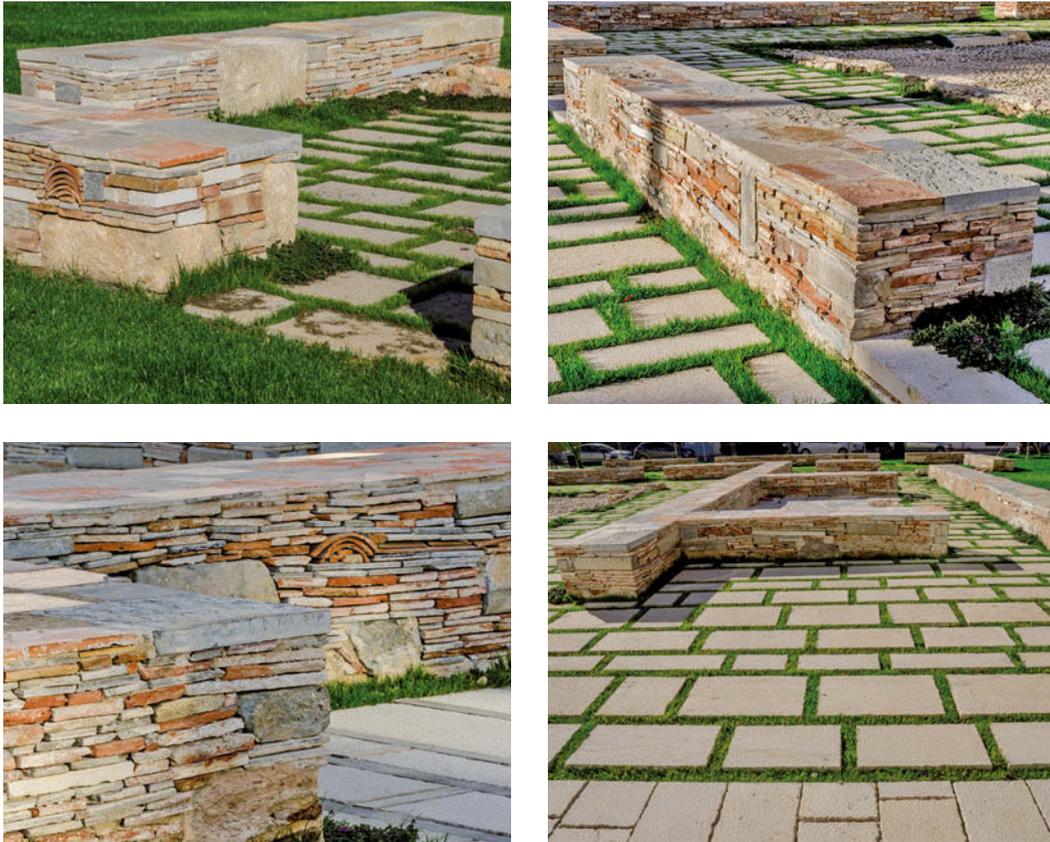
FIG. 4, 5, 6, 7/ Vistas de los pequeños muros que evocan el trazado del convento usando los fragmentos de su demolición, los pavimentos antiguo y nuevo y la vegetación que crece en los espacios intersticiales (Vicente A. Jiménez).

Se concibió el recrecido de los antiguos muros del convento, cuyas trazas se hallaron tras la escarificación del nuevo asfaltado, con los propios sillares, lápidas, baldosas y tejas reciclados del edificio que se fueron encontrando durante la excavación, para convertirlos simultáneamente en asientos para el jardín (FIGS. 4, 5, 6, 7). Se ha pretendido de esta manera evocar el convento desaparecido con los propios restos arqueológicos aparejados, en lugar de engrosar el vertedero municipal con estos escombros de biografía tan singular a confundirse con muchos otros, generando ulteriores residuos para el medioambiente.

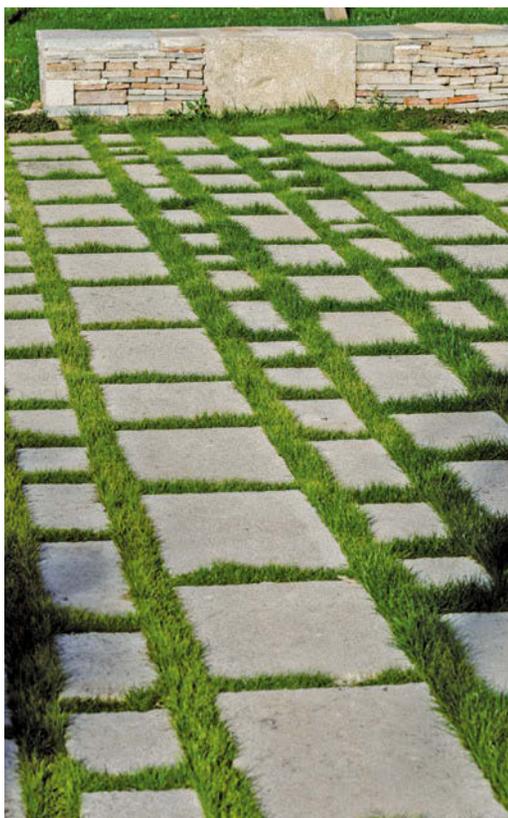
FIG. 8/ El manto vegetal crece entre las losas de piedra generando una integración creciente entre los restos arqueológicos y el jardín (Vicente A. Jiménez).

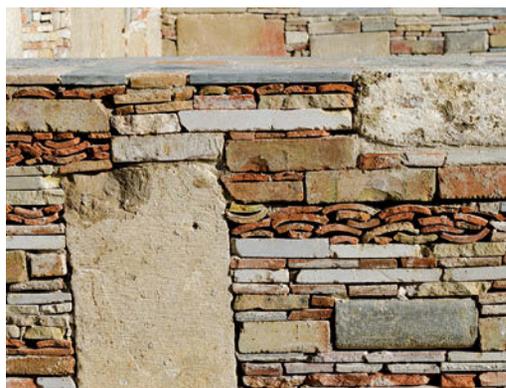
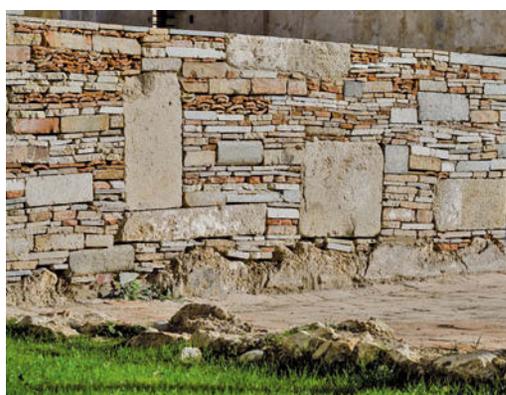
FIG. 9, 10/ Detalle de los muros construidos con los escombros de la demolición del convento aparejados en seco (Vicente A. Jiménez).

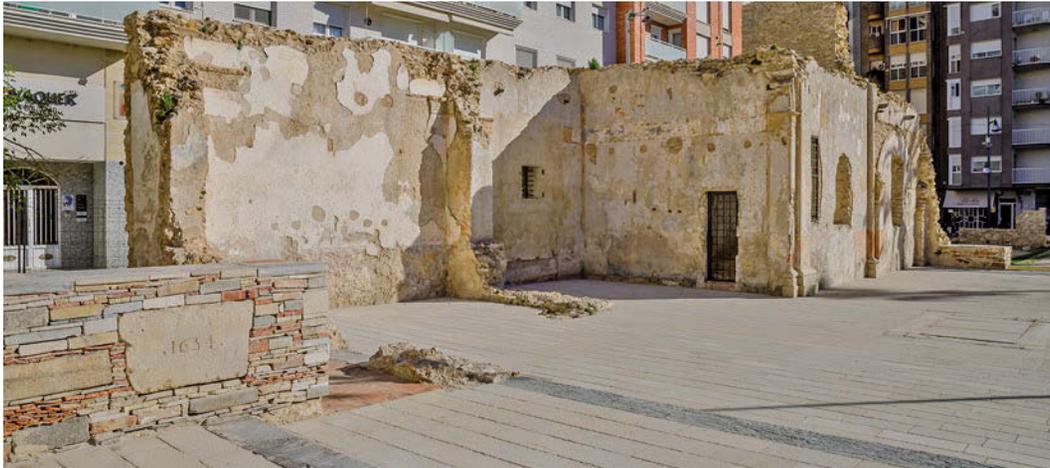
FIG. 11/ El muro remanente de la iglesia una vez restaurado (Vicente A. Jiménez).

El muro remanente de la iglesia se ha restaurado cuidadosamente con todos los restos y trazas de enlucidos, pinturas, carpinterías, etc., así como las señales de las viviendas que se adosaban por el exterior y que fueron las que permitieron la permanencia del muro hasta nuestros días (FIG. 11).

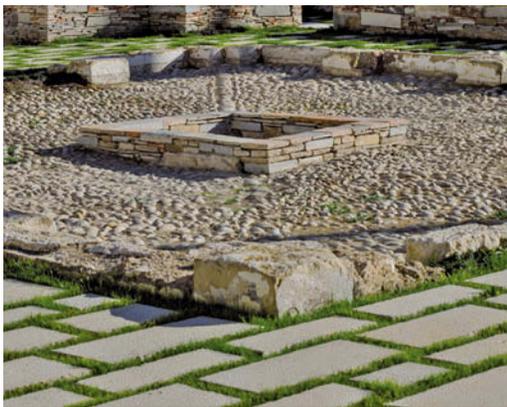
FIG. 12/ El antiguo pavimento de guijarros del claustro del convento con los restos de un antiguo pozo en el centro (Vicente A. Jiménez).

El área correspondiente al interior del convento y la iglesia se ha pavimentado empleando piedra de la zona de manera que se reconozcan claramente los espacios. Mientras que el pavimento correspondiente al área de la iglesia presenta la junta cerrada y dibuja las crujías del edificio original, el del área del convento presenta un espacio entre las losas de pavimento que permite el crecimiento de la vegetación, quedando perfectamente integrado en el conjunto del jardín. Los restos de muros de mampostería y pavimentos de guijarros del convento que quedan a ras de suelo dialogan y se funden con el manto verde del jardín (Figs. 12, 13, 14, 15).

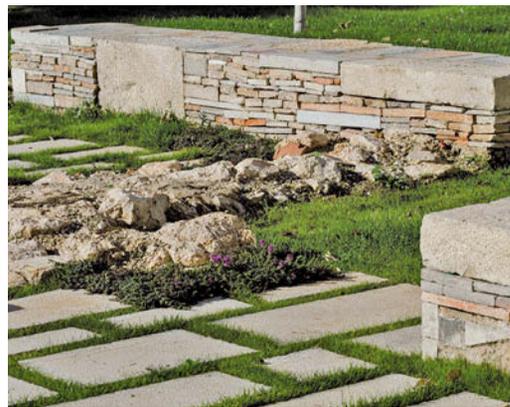
FIG. 13/ Restos de los antiguos muros emergiendo entre los nuevos erigidos con los antiguos materiales de construcción reciclados (Vicente A. Jiménez).

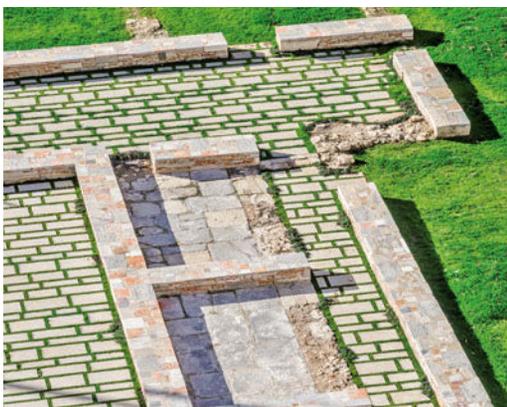
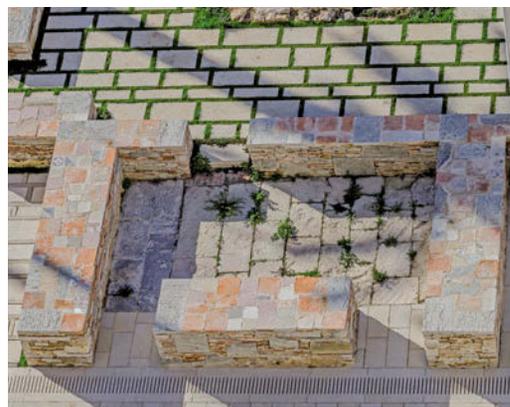
FIG. 14, 15/ Detalles del antiguo y el nuevo pavimento con los muros que evocan el antiguo trazado del convento reciclando los restos arqueológicos provenientes de la demolición (Vicente A. Jiménez).

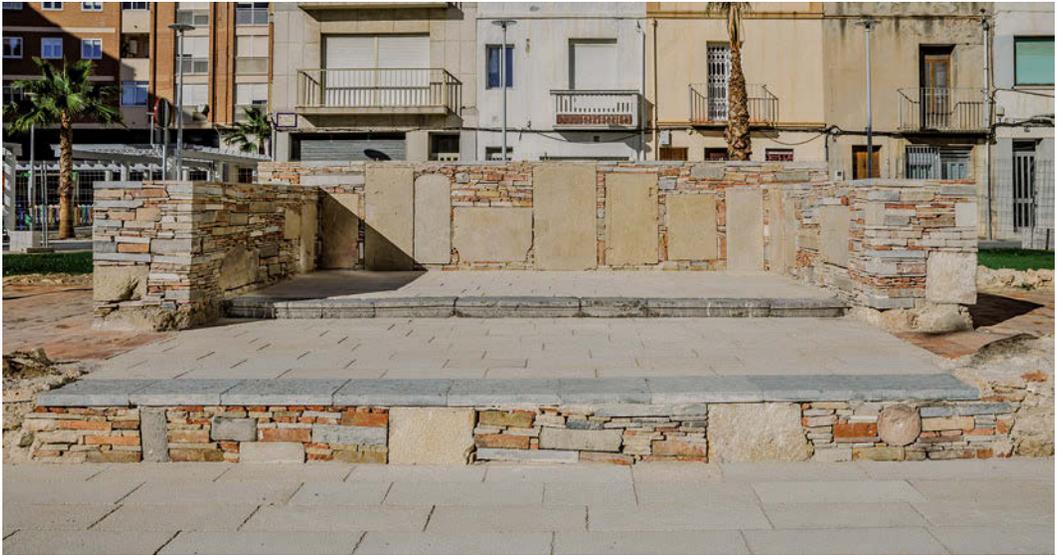
FIG. 16/ La cabecera de la iglesia reconstruida con las lápidas que formaban antiguamente parte del pavimento de la misma (Vicente A. Jiménez).

- Evocar el convento desaparecido con sus mismos materiales reaparejados (FIGS. 16, 17).
- Servir de admonición para evitar en el futuro demoliciones de este tipo.
- Reaprovechar creativamente los desechos para evitar contaminar el entorno.
- Aplicar el concepto de la arquitectura km 0 en la construcción del jardín.

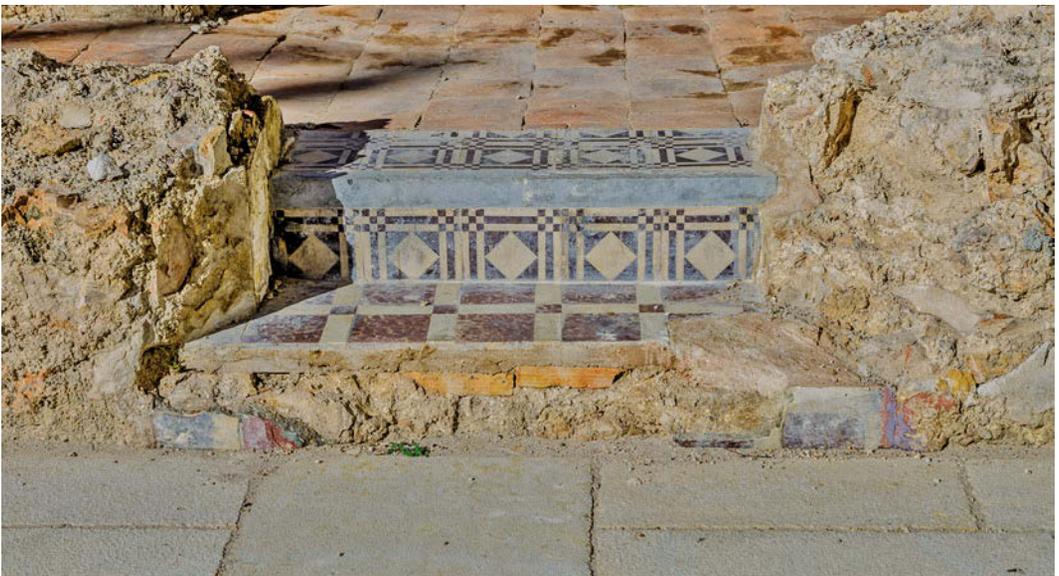
FIG. 17/ Resto de la escalera de acceso a la sacristía con su pavimento de baldosas hidráulicas (Vicente A. Jiménez).

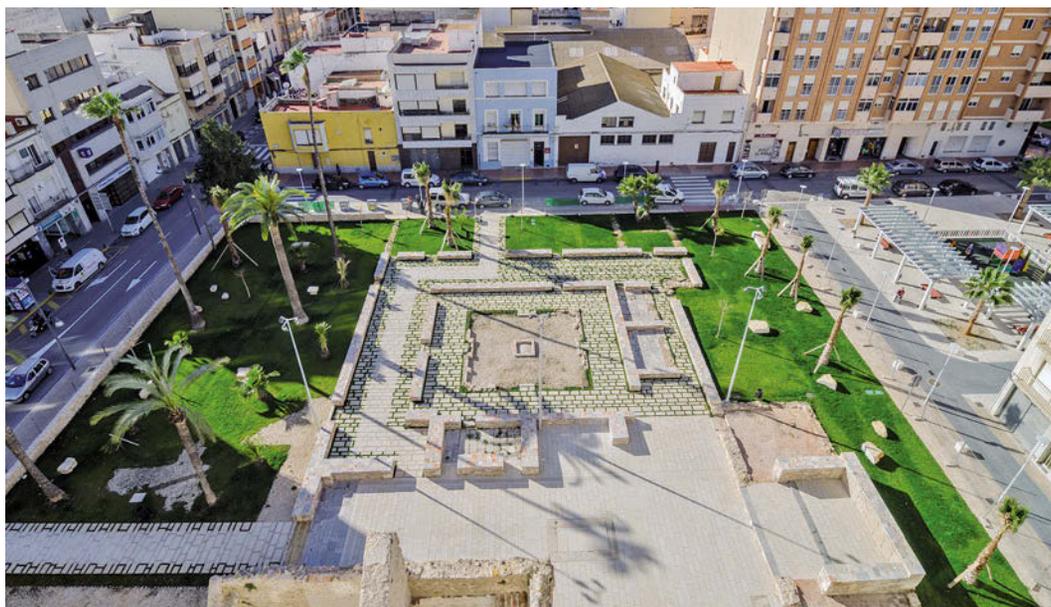
FIG. 18/ Vista aérea del jardín, apenas terminado (Vicente A. Jiménez).
